PROGRAMA DE CONSERVAÇÃO E MANUTENÇÃO  
CONTINUADA PARA AS EDIFICAÇÕES DA  
UNIVERSIDADE DE BRASÍLIA

*DA CONCEPÇÃO AO DELINEAMENTO DE PROGRAMAS E PLANOS*

Relatório Geral

projeto de pesquisa e extensão

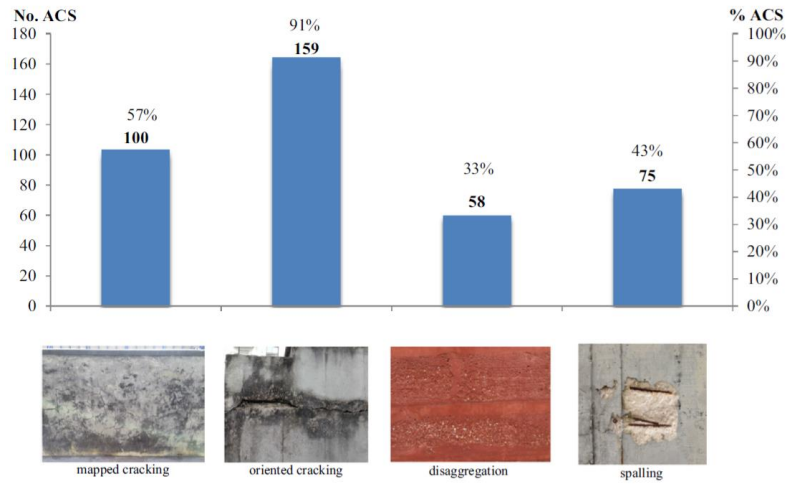
Figura 81 – Anomalias mecânicas detectadas durante os levantamentos de campo.  
Fonte: Serralheiro et al. (2017).

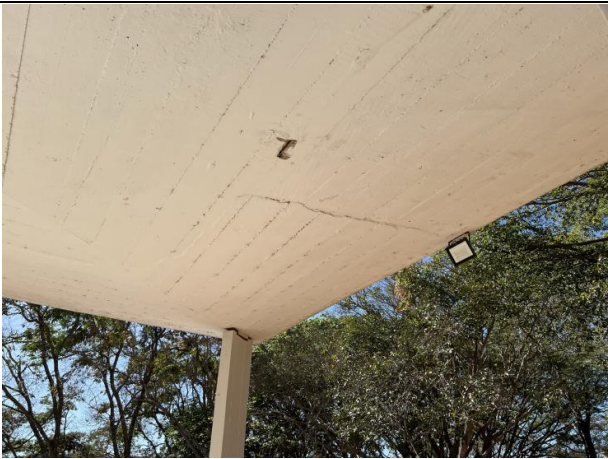
| Circulação Geral | ESTR.002 | | Laj.01 | Co.01 | Corrosão localizada | A corrosão da armadura com deslocamento do concreto é consequência do acúmulo de umidade na parte superior na laje de cobertura, na região da viga invertida, no alinhamento dos pilares externos – Ala Sul. | 2 | |

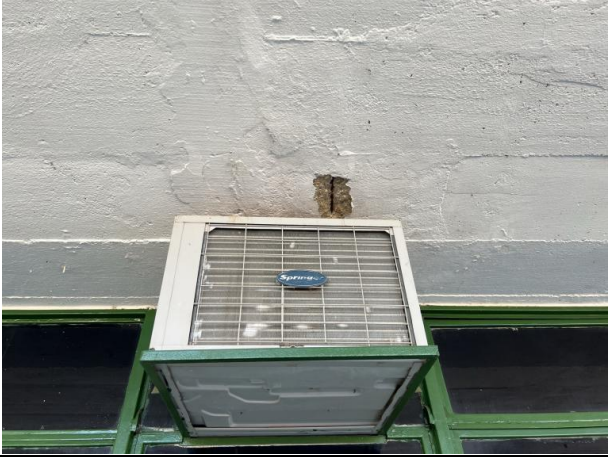
| Circulação Geral | ESTR.003 | | Laj.01 | Ps.01 | Destacamento ou Lascamento | Perda de seção da laje devido ao destacamento do cobrimento de concreto, o que acelera a corrosão da armadura. Na parte superior na laje de cobertura, na região da viga invertida, - Ala Oeste, o acúmulo de umidade ocorre, entre outras causas, pela dimensão insuficiente do bocal do coletor de água pluvial. | 2 | |

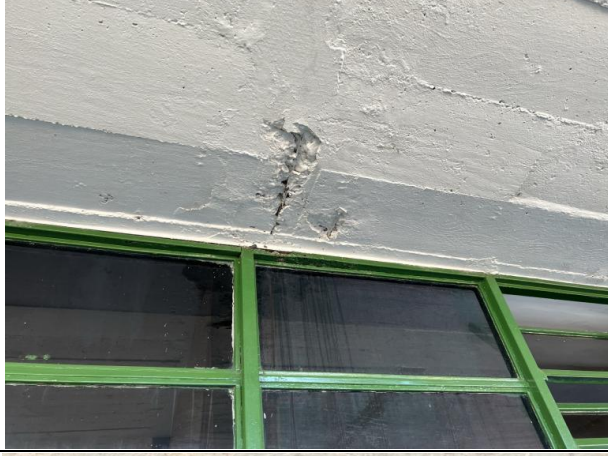
| Circulação Geral | ESTR.004 | | Laj.01 | Fh.06 | Reparo inadequado | Os serviços de repintura foram realizados sem considerar o reparo necessário para recuperar a seção com deslocamento do cobrimento do concreto causado pela corrosão da armadura. | 2 | |

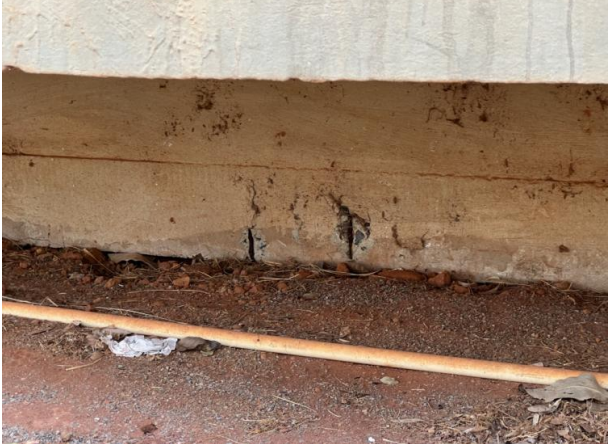
| Circulação Geral | ESTR.005 | | Fun.06 | Co.00 | Corrosão | Corrosão da armadura localizada na viga baldrame – Ala Leste. A falha de cobrimento ou cobrimento insuficiente associada ao contato com a umidade proveniente do solo favorece a corrosão. Nessa região do embasamento do edifício, ocorre um processo de erosão do solo. | 2 | |

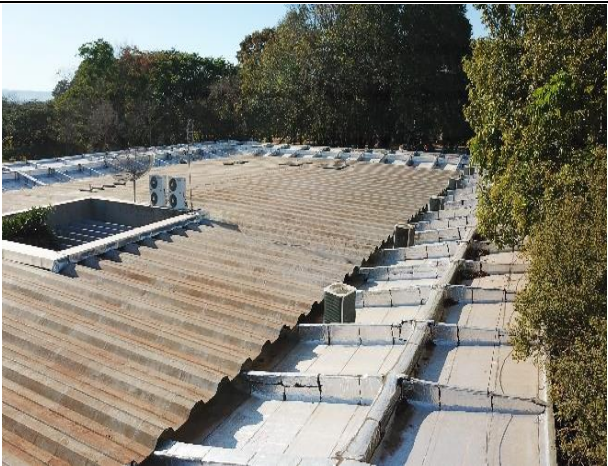
| Laje impermeabilizada | COB.004 | | Imp.02 | Ee.00 | Objeto ou dispositivo adicionado inadequadamente | Os equipamentos (antenas, condensadoras, etc.) posicionados sobre as mantas ou telhados são considerados elementos espúrios por não terem sido projetados adequadamente quanto à sua localização e instalação sobre a cobertura. Além disso, podem comprometer os aspectos estéticos da fachada. A colocação dos equipamentos diretamente sobre as mantas de impermeabilização na região dos coletores e as perfurações para a sua fixação e para a passagem das tubulações dos equipamentos são pontos frágeis suscetíveis a infiltrações. O caminhar da equipe de manutenção dos equipamentos posicionados diretamente sobre as telhas pode causar danos nos materiais. | 2 | |

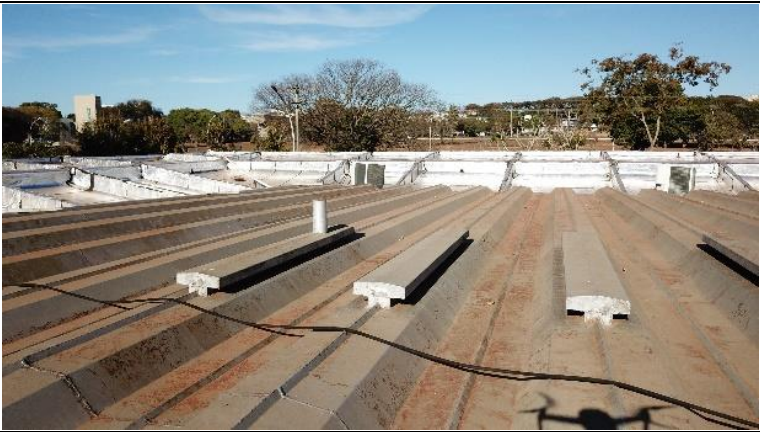
| Cobertura com Telhado | COB.006 | | Tlh.01 | Mn.04 | Mancha de Corrosão | As telhas galvanizadas apresentam aspecto visual que indicam o princípio do processo de corrosão generalizada em sua superfície, devido ao próprio envelhecimento natural do componente ao longo do tempo de exposição às intempéries. Uma repintura galvanizada especializada das telhas pode desacelerar o processo de degradação, aumentando a vida útil. | 3 | |

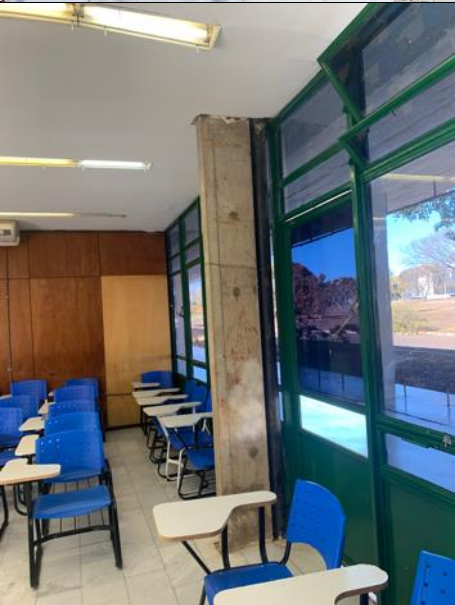
| AT 31/21 | SVVI.006 | | Rvi.02 | Au.00 | Ausência de componente | Ausência do painel de madeira que revestia o pilar e embutia a tubulação de ferro fundido de águas pluviais. Provavelmente, o painel foi removido para realizar manutenção no bocal da tubulação e não foi repostado. | 3 | |

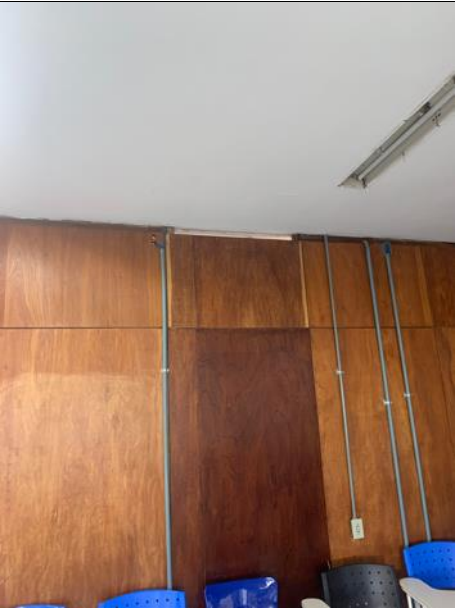
| AT 47/21 | SVVI.007 | | Pvi.05 | Au.01 | Ausência de componente | A diferença de coloração dos painéis deve-se à substituição da porta existente por um painel fixo. Ao realizar o serviço, o arremate do painel no roda-teto não foi devidamente finalizado. | 3 | |

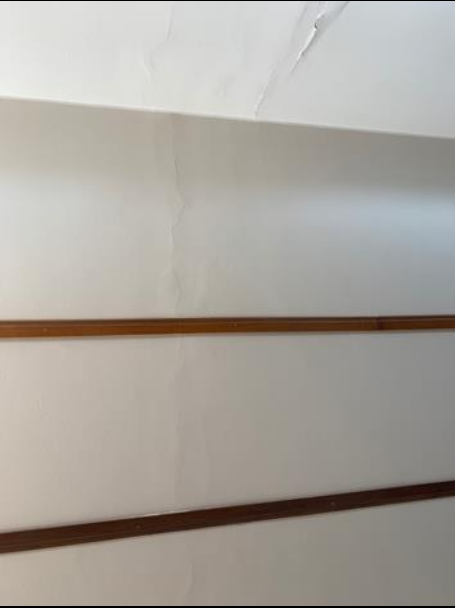
| CIRCULAÇÃO 999<br>AT 64/18 | SVVI.009 | | Pvi.00 | Fs.05 | Fissura de interface entre sistemas / elementos | A junta de movimentação foi preenchida com material rígido ou o selante está enrijecido e pintado. A falta de elasticidade necessária ao selante ou as restrições impostas pela ausência da junta ocasionam as fissuras. | 3 | |

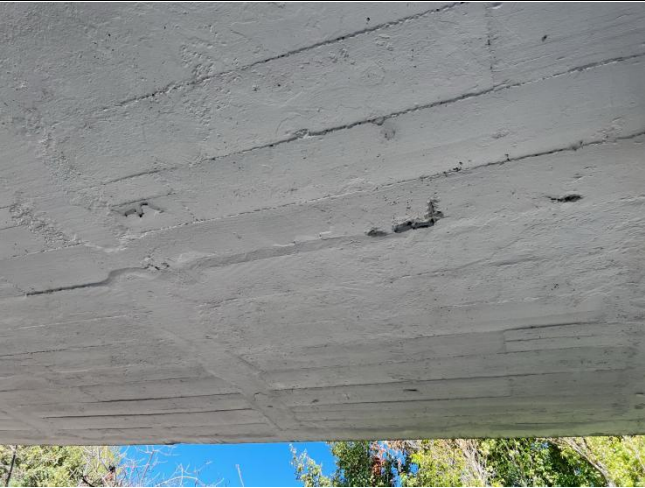
| Ambiente | Código da imagem | Imagem | Código do elemento e do componente afetado | Código da irregularidade e da tipologia da irregularidade | Descrição da tipologia da irregularidade - anomalia ou falha (subgrupo) | Análise - condições de exposição, agentes, causas e mecanismos de degradação | Escala de Prioridade | Análise de risco da irregularidade encontrada |
|---|---|---|---|---|---|---|---|---|
| Circulação Geral | TETO.001 | | Bas.01 | Cd.09 | Ausência de reparo | Os serviços de repintura das lajes em concreto aparente foram realizados, inclusive, sobra as barras de aço expostas, sem que os reparos fossem executados. Devido à corrosão, ocorre o deslocamento do cobrimento do concreto, expondo as armaduras. | 3 | |

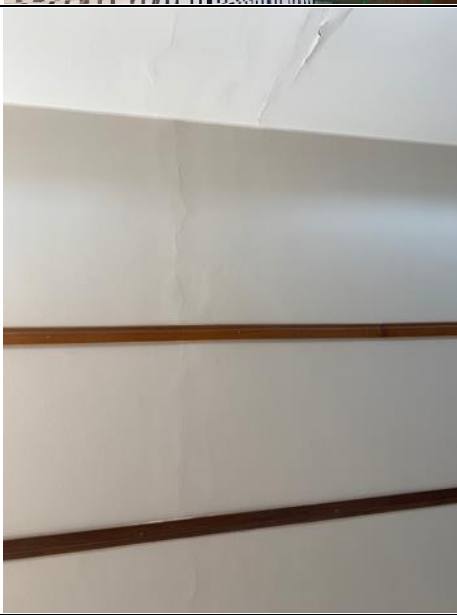
| Circulação 999-5411<br>AT=64/18 | TETO.004 | | Rvi.02 | Fs.03 | Fissura geométrica transversal ou vertical | Ao longo do corredor da circulação interna, ocorrem fissuras transversais que se repetem de forma sistêmica no forro de gesso e descem verticalmente pela parede. A ausência de juntas de movimentação, ou juntas fechadas com material rígido, pode favorecer as fissuras e o comprometimento da película de pintura. Os elementos de suporte e sustentação do forro, localizados nas linhas dos pilares de apoio, podem contribuir com essas fissuras. | 3 | |

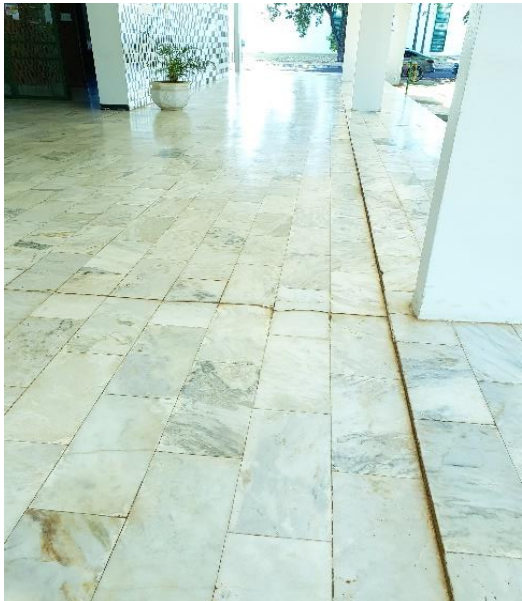
Fig.4 – Fissura no sistema de piso, localizada na interface entre a laje da borda e o lastro sobre aterro.

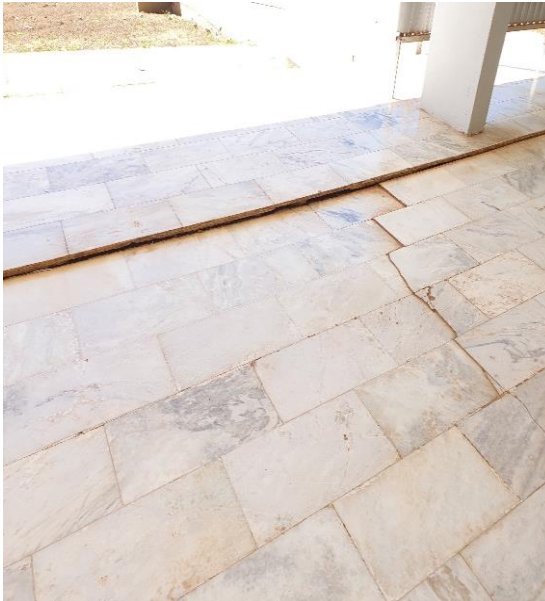
Fig.5 – Fissura no sistema de piso, localizada na interface entre a laje da borda e o lastro sobre aterro - início do deslocamento do mármore.

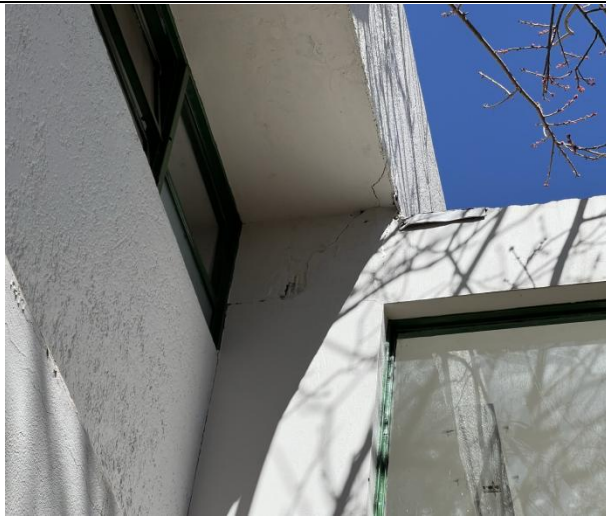
| Jardim 190 5500<br>ASS – 18/27 | ESTR.004 | | Pil.01 | Co.00 | Corrosão | Corrosão na armadura, na região de encontro da viga com o pilar, com fissuras e deslocamento parcial do cobrimento, já com exposição da armadura. | 1C | |

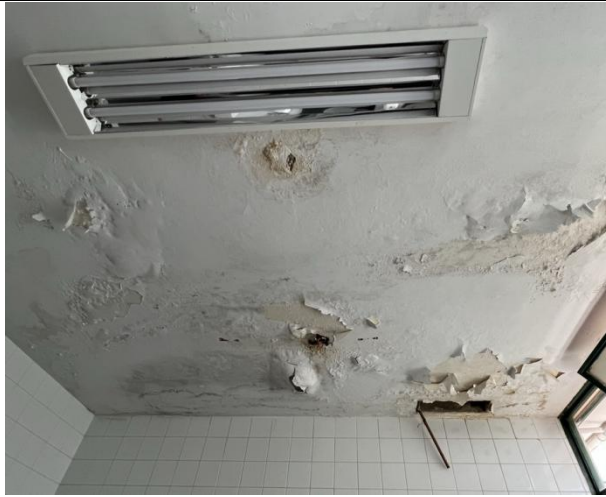
| VEST MASC 190 5110<br>ASS – 12/15<br><br>(sanitário masculino no subsolo) | ESTR.005 | | Laj.01 | Mn.02 | Mancha de umidade | A laje de teto do banheiro apresenta manchas de umidade e de corrosão, com desenvolvimento de colonização biológica de mofo e bolor. Os danos são observados no sistema de pintura aplicado na parte inferior da laje, ocasionado por infiltração oriunda do pavimento superior, onde existe um banheiro coletivo. | 1C | |

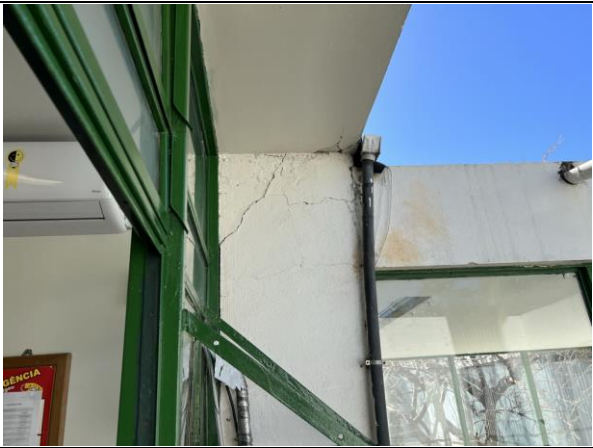
| Direção<br>Secretaria Grad<br>190 2011 BT-<br>6/29 | ESTR.006 | | Vig.02 | Fs.04 | Fissura geométrica<br>diagonal ou inclinada | Fissura na região da ligação da viga com o pilar, na região de projeção da laje de cobertura. Necessita a avaliação de cargas atuantes e análise do projeto estrutural. | 1C | |

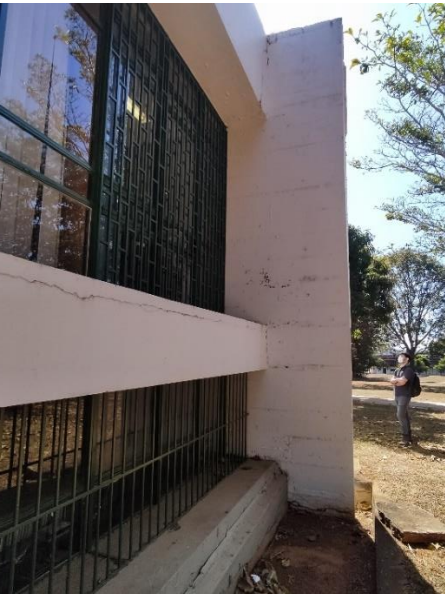
| Fachada Sul | ESTR.007 | | Pil.01 | Cd.07 | Segregação ou nicho<br>de concretagem | Falhas de concretagem ocasionadas pela fuga de pasta por falta de vedação adequada das formas de tábua de madeira bruta, técnica utilizada para a expressão brutalista do concreto aparente da edificação. Por falha de vedação adequada na forma, no procedimento de vibração do concreto ou mesmo a aplicação de concreto pouco argamassado, verifica-se segregação do concreto e porosidade excessiva por ausência de massa. | 3 | |

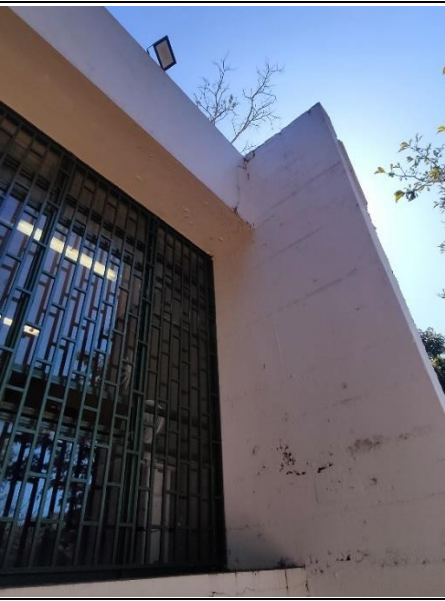
| Fachada Sul | ESTR.008 | | Vig.01 | Fs.03 | Fissura geométrica<br>vertical | Fissura próxima à ligação entre viga e o pilar, provavelmente causada por variação térmica das vigas no nível da cobertura. | 3 | |

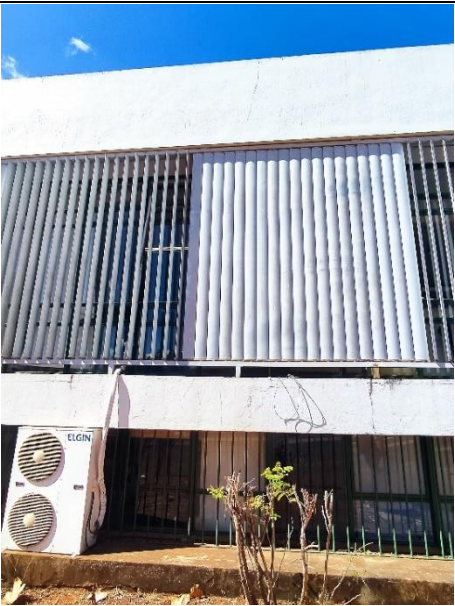
| Fachada Norte | ESTR.09 | | Vig.01 | Fs.03 | Fissura geométrica vertical | Fissura vertical na viga, possivelmente causada por retração e/ou variação higrotérmica. | 3 | |

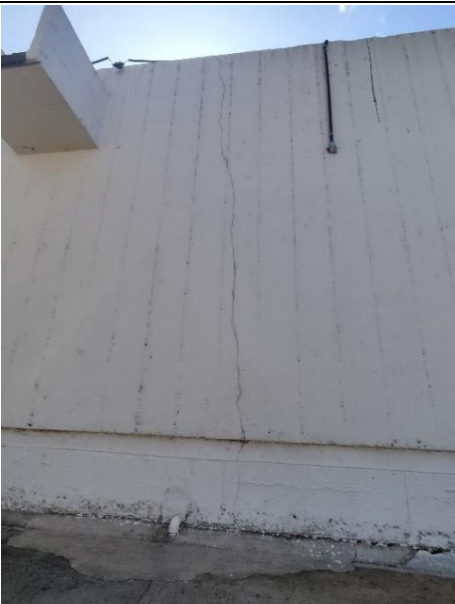
| Fachada Oeste | ESTR.010 | | Vig.01 | Fs.03 | Fissura geométrica vertical | Fissura vertical na viga parede, possivelmente causada por variação térmica e/ou retração do concreto. | 3 | |

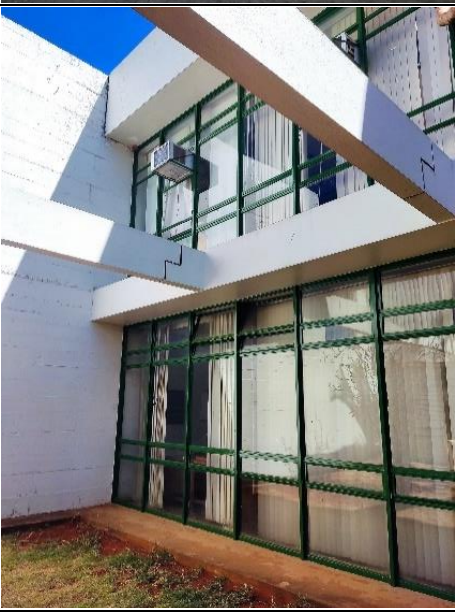
| Jardim 190 5500 ASS – 18/27 | ESTR.011 | | Vig.01 | Fis.01 | Fissura mapeada | Fissuras mapeadas localizadas na interface da viga parede com a viga superior, na região de ligação, possivelmente ocasionado por variação de temperatura e/ou diferença de inércia entre os elementos estruturais. | 3 | |

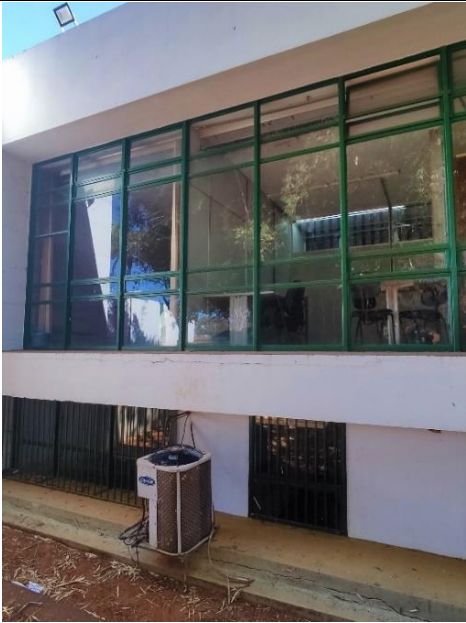
| ambiente | Código da imagem | Imagem | Código do elemento e do componente afetado | Código da irregularidade e da tipologia da irregularidade | Descrição da tipologia da irregularidade - anomalia ou falha (subgrupo) | Análise - condições de exposição, agentes, causas e mecanismos de degradação | Escala de Prioridade | Análise de risco da irregularidade encontrada |
|---|---|---|---|---|---|---|---|---|
| Fachada Sul | SVVE.001 | | Pex.01 | Fs.05 | Fissura de interface entre sistemas / elementos | A fissura de destacamento ocorre entre a camada do revestimento horizontal sobre a laje e a viga estrutural de borda. Nessa região de interface ocorrem variações higrotérmicas, além das deformações estruturais da viga de concreto da borda, associada à movimentação causada pela diferença entre os coeficientes de dilatação dos materiais. | 3 | |

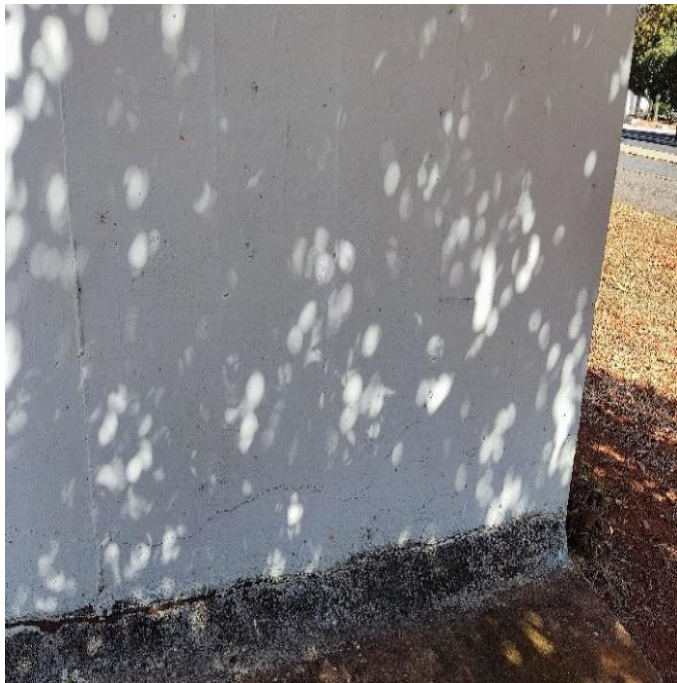
Fig. 4 – Depósito de sujidade e presença bolor no rodapé de arremate entre a calçada e a parede da fachada oeste.

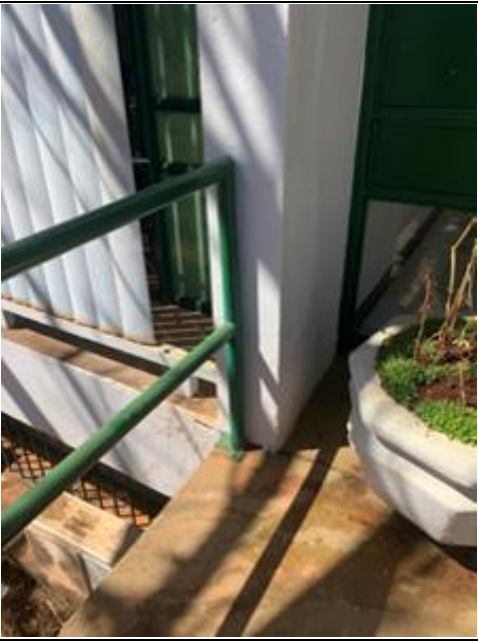
| LATERAL NORTE | ELEX.006 | | Ccm.02 | Mn.00 | Mancha | Mancha de umidade e de sujeidade na calçada de entrada da edificação provocada pelo escoamento do excesso de água na rega da vegetação em vaso. | 3 | |

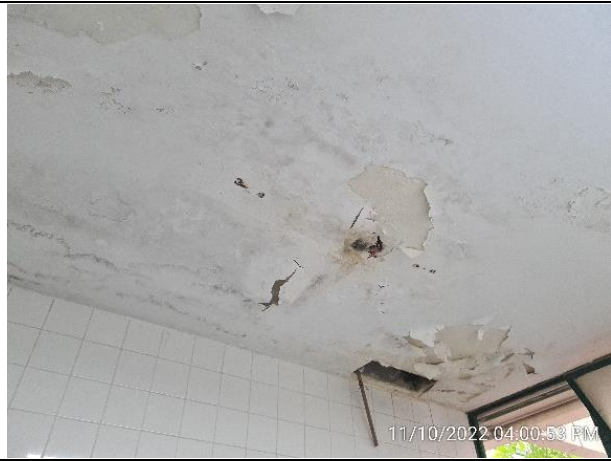
| Sanitário Masculino (190-5110 ASS=12/15 | ESG.003 | | Tub.01 | Vz.01 | Vazamento da Rede | As manchas no teto e o odor de esgoto indicam que há um vazamento na rede de esgoto do banheiro do pavimento superior, inclusive com possibilidade de corrosão das armaduras da laje. | 2 | |

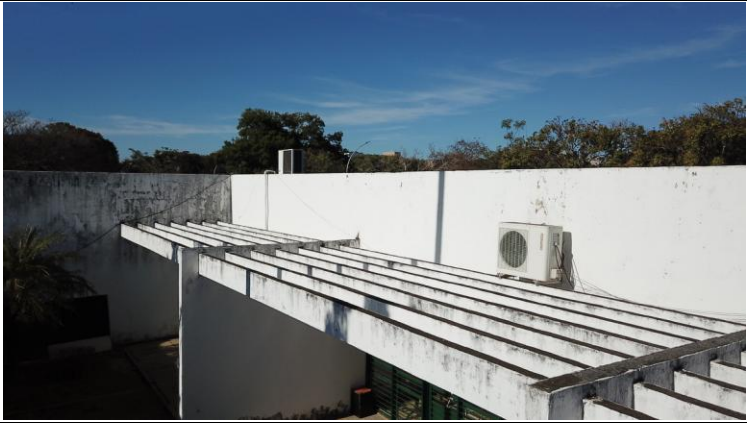
| Ambiente | Código da imagem | Imagem | Código do elemento e do componente afetado | Código da irregularidade e da tipologia da irregularidade | Descrição da tipologia da irregularidade - anomalia ou falha (subgrupo) | Análise - condições de exposição, agentes, causas e mecanismos de degradação | Escala de Prioridade | Análise de risco da irregularidade encontrada |
|---|---|---|---|---|---|---|---|---|
| Pátio Interno | ESTR.001 | | Vig.01 | Mn.02 | Manchas de umidade | Manchas escuras nas vigas do pergolado e no topo das platibandas, ocasionadas pela ação da chuva, favorecidas pela ausência de pintura protetiva no topo das vigas. A falta de proteção favorece a penetração de água no concreto, acelerando as corrosões das armaduras e destacamento do cobrimento. | 2 | |

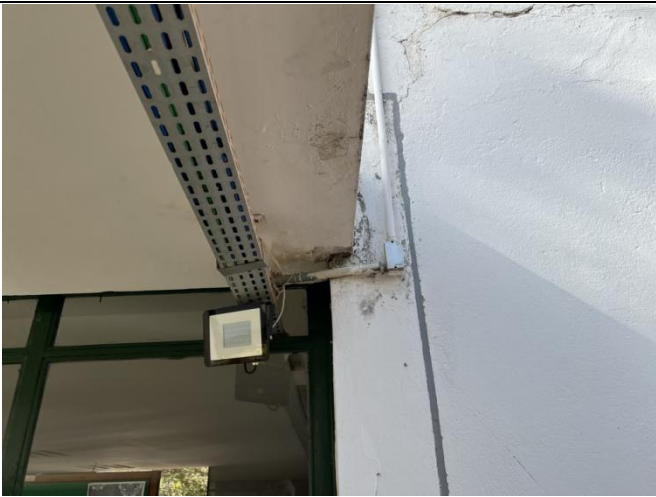
| Circulação<br>999 5411<br>BT 30/1 | ESTR.002 | | Laj.01 | Mn.02 | Manchas de umidade | Manchas detectadas na pintura provocadas pela umidade proveniente da água de chuva, localizadas na parte inferior laje da passarela que liga a ala leste e oeste. O deslocamento em viga e as tensões na região do poio são percebidos pelas fissuras que surgem nos sistemas de revestimento e pintura e que podem propiciar pontos de corrosão pela concentração de umidade. | 2 | |

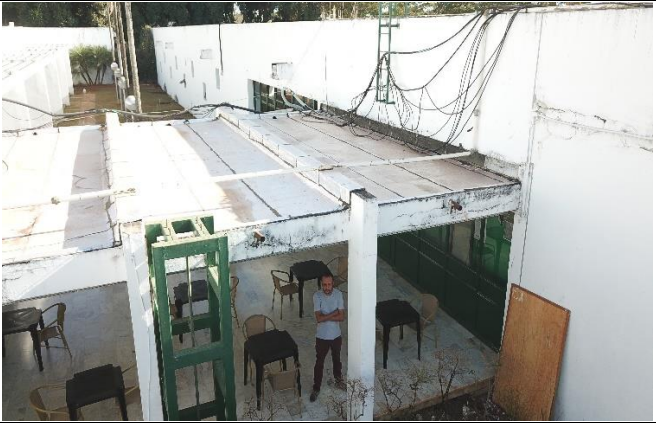
| Circulação<br>999 5411<br>BT 30/1 | ESTR.003 | | Vig.01 | Di.00 | Deslocamento | Deslocamentos em vigas percebidos pelas fissuras que surgem nos sistemas de revestimento e pintura, principalmente associados aos movimentos higrotérmicos nas regiões com maior concentração de água e umidade (buzinotes, linhas da calha, juntas de movimento). | 2 | |

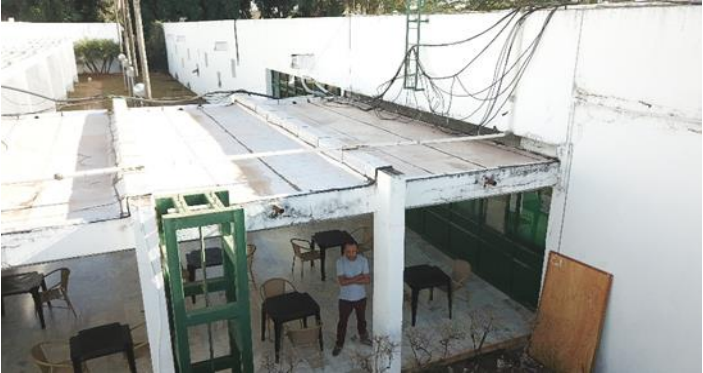
| Ambiente | Código da imagem | Imagem | Código do elemento e do componente afetado | Código da irregularidade e da tipologia da irregularidade | Descrição da tipologia da irregularidade - anomalia ou falha (subgrupo) | Análise - condições de exposição, agentes, causas e mecanismos de degradação | Escala de Prioridade | Análise de risco da irregularidade encontrada |
|---|---|---|---|---|---|---|---|---|
| Laje impermeabilizada | COB.001 | | Imp.02 | Nc.00 | Situação que não atende às normas da ABNT | A situação verificada não atende a ABNT NBR 9575 quanto aos Detalhes Construtivos. A incompatibilização refere-se às tubulações hidráulica e elétrica, entre outras, que passam paralelamente sobre a laje. Estas tubulações, quando aparentes, devem ser executadas no mínimo 10 cm acima do nível do piso acabado, depois de terminada a impermeabilização e seus complementos. Devem ser executadas sobre a impermeabilização e nunca sob ela. As tubulações externas às paredes devem ser afastadas entre elas ou dos planos verticais no mínimo 10 cm. | 2 | . |

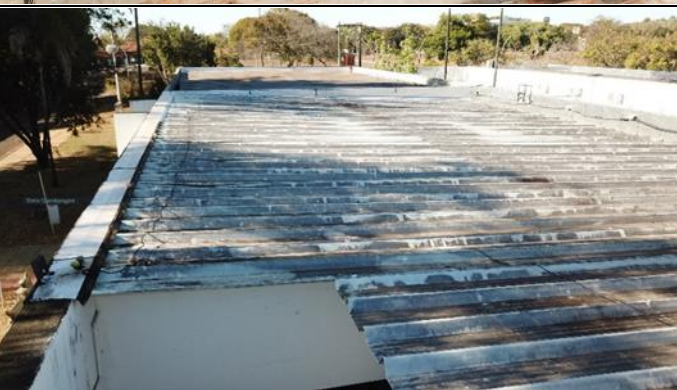
| Telhado | COB.004 | | Arr.01 | Fh.07 | Reparo inadequado | Em substituição aos rufos com chapas galvanizadas que arrematam o encontro do telhado com a platibanda, foi utilizado a manta asfáltica aluminizadas. O uso de manta asfáltica não pode assegurar uma vedação correta das ondas das telhas no encontro com a platibanda. Pela ação do vento, as bordas soltas das mantas começam a se desprender. Um possível turbilhonamento do vento sobre a cobertura provocaria infiltração de água pelas aberturas entre as telhas e platibanda. | 2 | |

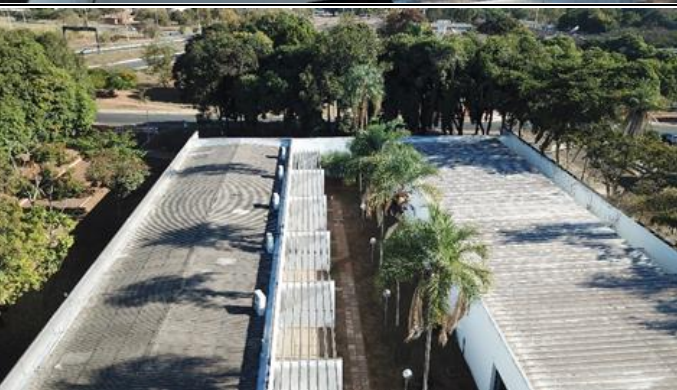
| Telhado | COB.005 | | Equ.01 | Ee.00 | Objeto ou dispositivo adicionado inadequadamente | Os equipamentos do tipo condensadoras de ar-condicionado e antenas, instalados na cobertura, são considerados elementos espúrios por não terem sido projetados quanto à sua mais adequada localização e detalhamento da instalação sobre o telhado. Os equipamentos são pontos frágeis para a cobertura, principalmente quando posicionados diretamente sobre o telhamento. Além das furações para passagem da tubulação e as fixações necessárias dos equipamentos, o acesso de funcionários à cobertura podem quebrar a ponta das telhas durante a manutenção preventiva das máquinas. | 2 | |

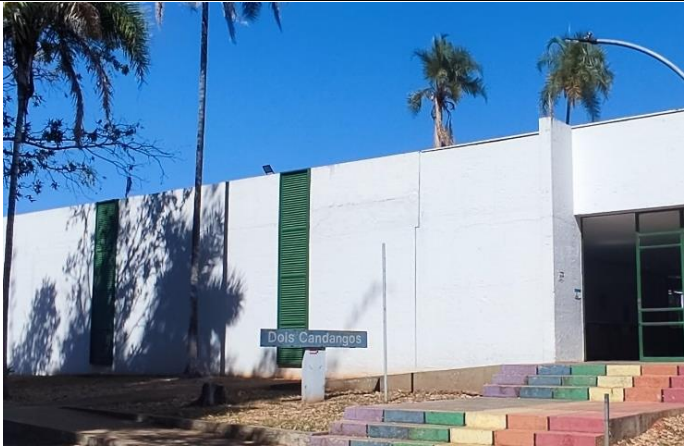
| Ambiente | Código da imagem | Imagem | Código do elemento e do componente afetado | Código da irregularidade e da tipologia da irregularidade | Descrição da tipologia da irregularidade - anomalia ou falha (subgrupo) | Análise - condições de exposição, agentes, causas e mecanismos de degradação | Escala de Prioridade | Análise de risco da irregularidade encontrada |
|---|---|---|---|---|---|---|---|---|
| Fachada leste | SVVE.001 | | Rve.01 | Fh.03 | Reparo inadequado | As tensões e deformações atuantes na viga estrutural causam fissuras das interfaces com a vedação. As fissuras foram reparadas, mas voltaram a ocorrer, demandando novos reparos que afetaram a planeza do revestimento. | 3 | |

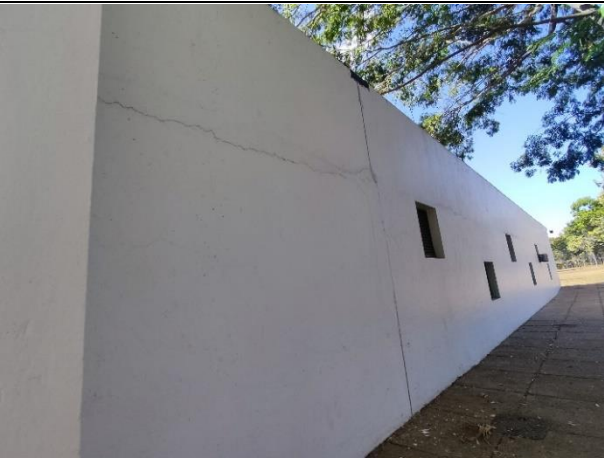
| Fachada leste | SVVE.002 | | Pve.00 | Fs.05 | Fissura de interface entre sistemas / elementos | As tensões e deformações dos elementos estruturais causam fissura horizontal na interface entre a viga e a alvenaria, na altura do encunhamento. Nessa região, a ausência de uma junta de movimentação induz às fissuras e destacamento no revestimento (emboço). | 3 | |

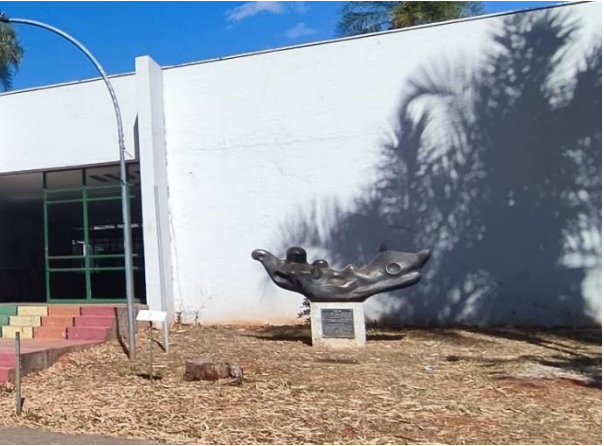
| Fachada leste | SVVE.003 | | Pve.00 | Fs.04 | Fissura geométrica diagonal ou inclinada | A fissura inclinada pode ter sido ocasionada restrições às movimentações, ou deformações diferenciadas dos elementos estruturais, recalque da fundação ou mesmo por acomodação do solo. | 3 | |

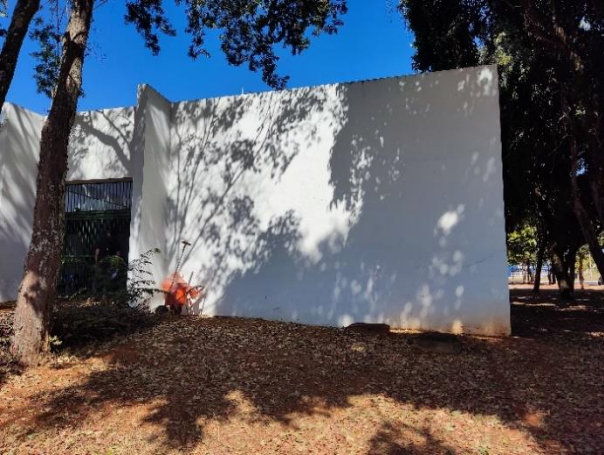
| Fachada leste | SVVE.004 | | Pve.00 | Fs.04 | Fissura geométrica diagonal ou inclinada | A fissura inclinada pode ter sido ocasionada por deformações dos elementos estruturais, recalque da fundação ou mesmo por acomodação do solo. | 3 | |

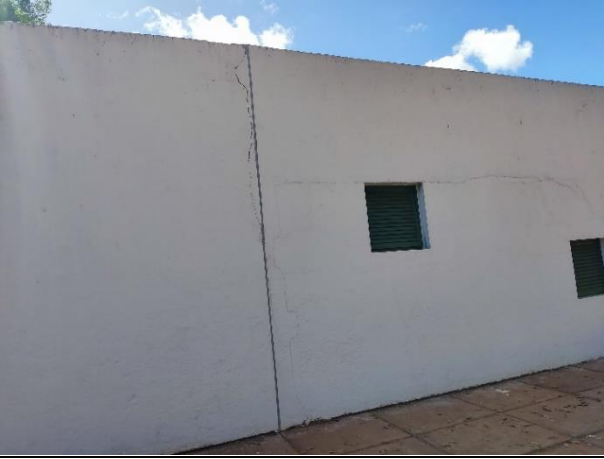
| Fachada leste | SVVE.005 | | Rve.06 | Fs.03 | Fissura geométrica transversal ou vertical | A fissura vertical no revestimento da parede, nas proximidades da junta de movimentação, mostra uma provável restrição às movimentações pela vinculação causada pelo selante rígido. | 3 | |

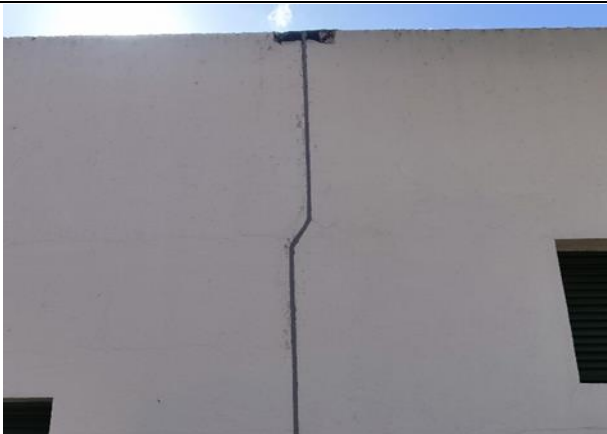
| Fachada leste | SVVE.006 | | Rve.06 | Fh.03 | Reparo inadequado | No topo da platibanda, o reparo realizado na junta vertical de dilatação estrutural foi feito com um retalho da manta asfáltica de impermeabilização, ao invés do arremate com rufo em chapa galvanizada. O reparo com a manta fica aparente na fachada, comprometendo a estética do edifício. | 3 | |

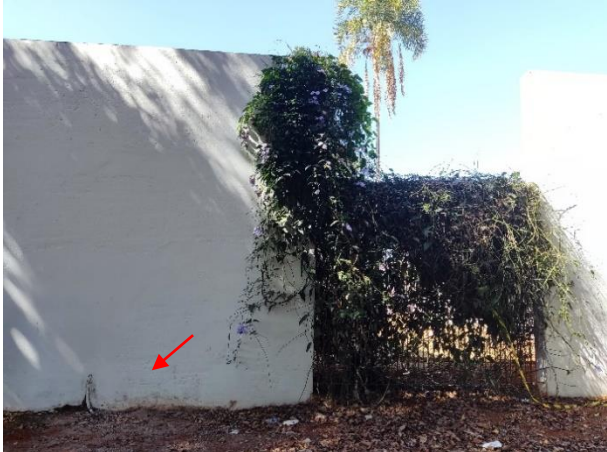
| Fachada norte | SVVE.007 | | Rve.01 | Fh.03 | Reparo inadequado | Após instalação de eletroduto, não foi executado o reparo no corte efetuado na camada de emboço na base da parede. | 3 | |

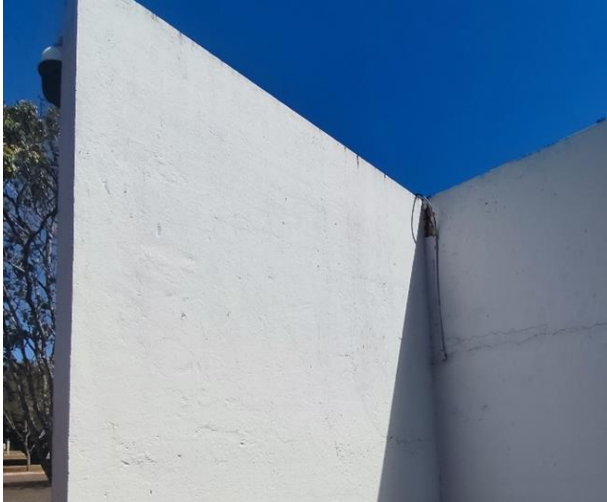
| Fachada sul | SVVE.009 | | Rve.01 | Cd.10 | Ausência de reparo | Para a passagem de eletroduto e fixação da instalação elétrica do refletor, a parede foi cortada e não foi executado o reparo no corte efetuado na camada de emboço, na região da platibanda. A ausência de reparo pode provocar infiltração com penetração de água no forro de gesso ou laje. | 3 | |

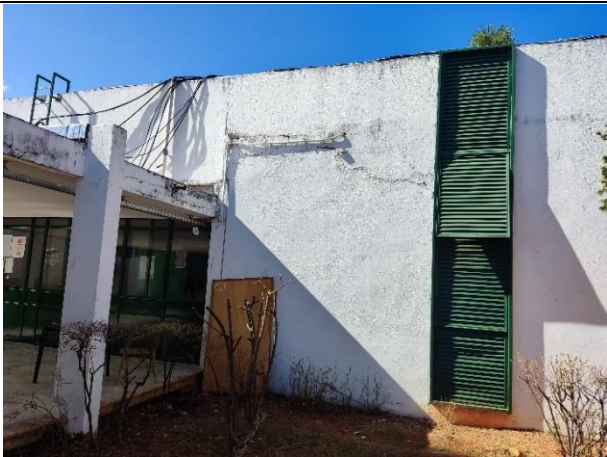
| Fachada leste | SVVE.010 | | Rve.01 | Cd.10 | Ausência de reparo | Após instalação de eletroduto na parede, não foi realizado o reparo na camada de emboço. A fissura existente nessa região mostra a ausência de junta de movimentação. O eletroduto fixado exatamente nesse local, dificultará a reforma da fachada. As fiações e cabos soltos que perpassam a fachada, além de representarem risco, dificultam as manutenções futuras. | 3 | |

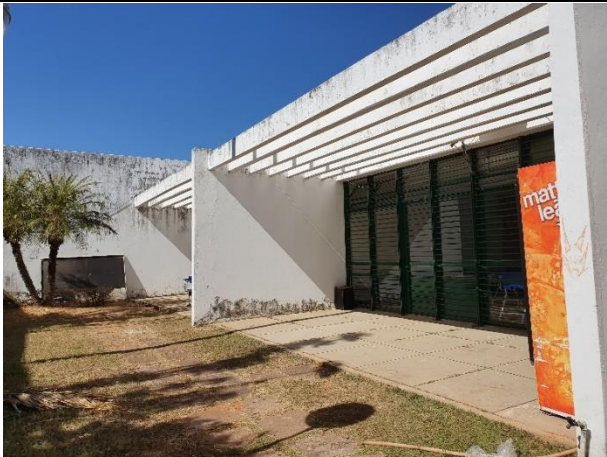
| Fachada leste | SVVE.011 | | Pte.01 | De.04 | Desgaste por manutenção inadequada | A pintura feita recentemente já apresenta desgaste, com alguns pontos de destacamento na base da parede e manchas de umidade e bolor na região do topo da parede de divisa e nas vigas do pergolado. A pulverulência ou a falta de aderência do produto pode ser em decorrência da sua aplicação sem preparo adequado da base ou em substrato com presença de pó (tinta antiga pulverulenta, emboço com esfarelamento, etc.). A ausência de arremates, tais como rufos no topo da parede e rodapé na base da parede, acelera os processos de umidificação e manchamento. | 3 | |

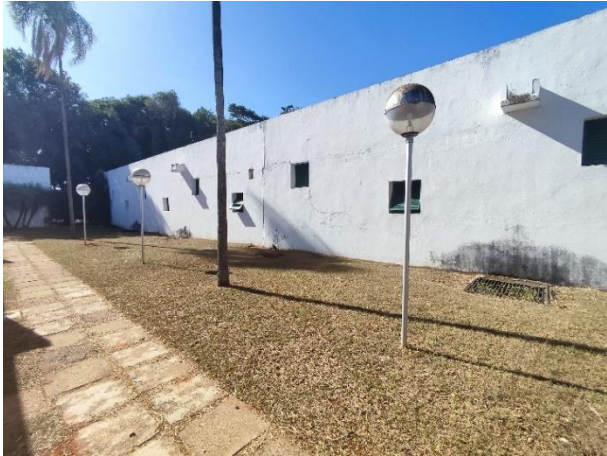
| Fachada leste | SVVE.013 | | Pte.01 | Cb.01 | Mofo ou bolor | A águas pluviais que caem por gravidade pelas aberturas das calhas da cobertura para as caixas de drenagem não podem provocar umedecimento das paredes. A ausência de calçada de contorno e rodapé de proteção da base da parede favorece a concentração de umidade em áreas de jardim. | 3 | |

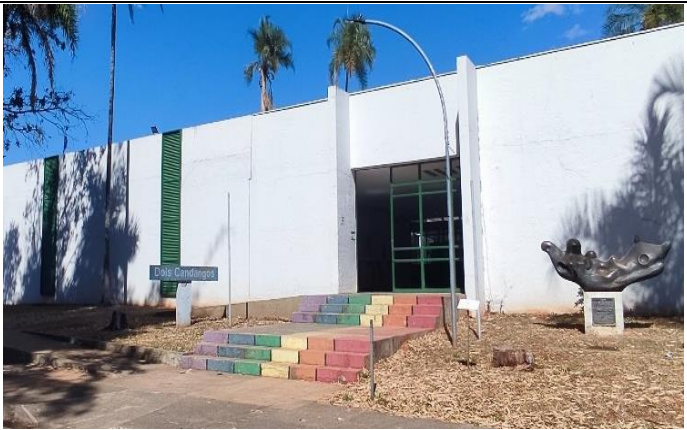
| Fachada leste | SVVE.014 | | Esq.15 | Nc.00 | Situação que não atende às normas da ABNT | Ausência de corrimão nas escadas de acesso à entrada principal (NBR 9050) | 2 | |

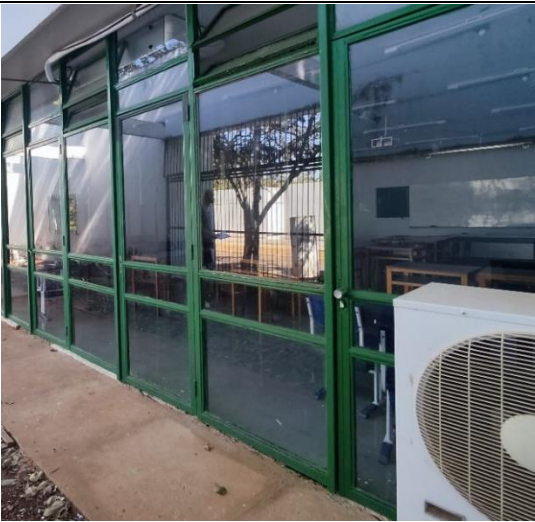
| Fachada leste | SVVE.015 | | Esq.09 | Au.00 | Ausência de componente | As portas metálicas de abrir apresentam ausência de maçaneta da fechadura, dificultando o seu manuseio e abertura para ventilação do ambiente. | 3 | |

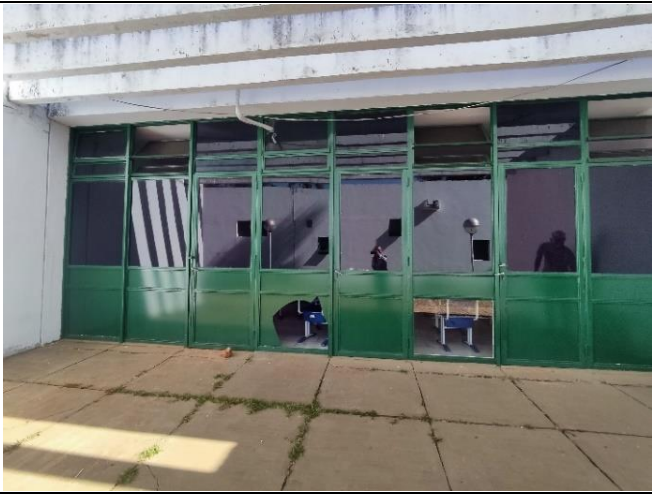
| Fachada leste | SVVE.018 | | Esq.10 | Cd.06 | Vidro trincado ou furado | As bandeiras inferiores do painel envidraçado ficam expostas aos impactos causados pelos usuários, mobiliário, manutenção de jardim e limpeza das áreas internas e externas. Os impactos podem trincar ou quebrar os vidros que não são vidros de segurança. | 3 | |

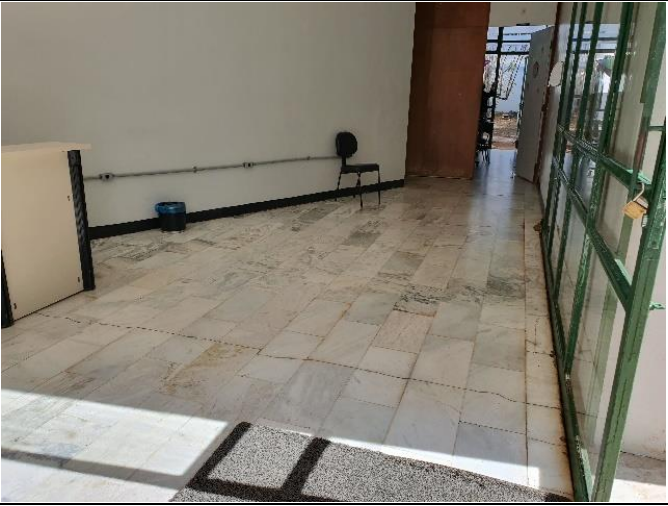
| Ambiente | Código da imagem | Imagem | Código do elemento e do componente afetado | Código da irregularidade e da tipologia da irregularidade | Descrição da tipologia da irregularidade - anomalia ou falha (subgrupo) | Análise - condições de exposição, agentes, causas e mecanismos de degradação | Escala de Prioridade | Análise de risco da irregularidade encontrada |
|---|---|---|---|---|---|---|---|---|
| Hall AT 38/1 | PISO.001 | | Rvp.01 | Fs.03 | Fissura transversal | As fissuras transversais ocorrem no piso da circulação interna. Observa-se tal manifestação patológica ao longo da circulação do hall. As fissuras transversais se repetem de forma sistêmica, podendo-se atribuir essa incidência à ausência de juntas de movimentação. | 3 | |

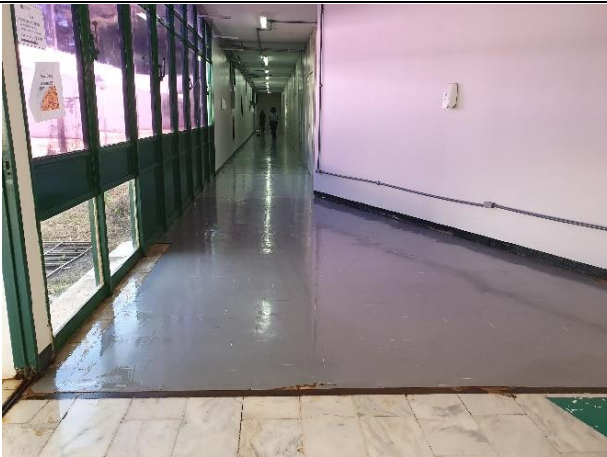
| Hall<br>Corredor 1 | PISO.002 | | Rvp.01 | De.05 | Desgaste por manutenção inadequada | O desgaste apresentado pelo piso vinílico no encontro com o piso de mármore, no encontro com o rodapé e na região da base dos painéis metálicos envidraçados é consequência da frequente lavagem com água em abundância. | 3 | |

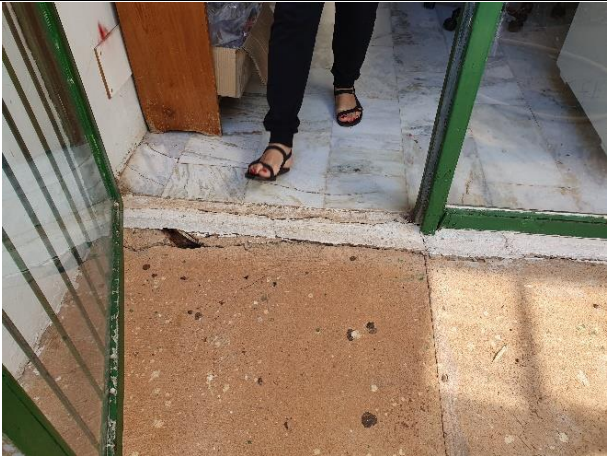
| Servidores 190 1221<br>AT-46/9 | PISO.004 | | Rvp.01 | Cd.03 | Placa de piso trincada ou fraturada | A ausência de soleira, associada à uma exposição à água de chuva, além de água de lavagem, favorecem as fraturadas ou trincadas observadas. Algumas placas apresentam-se com trincas ou fraturas com configuração típica por dilatação por umidade, transversais à placa. Essas fissuras não se propagam - ficam contidas no corpo da placa. | 3 | |

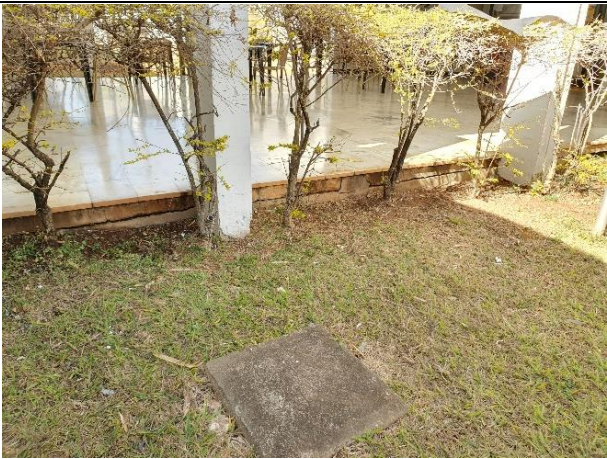
| Circulação entre blocos<br>999<br>5411<br>BT-30/1 | PISO.005 | | Bas.02 | Cd.06 | Destacamento ou lascamento | O destacamento entre o arremate lateral com argamassa e a base do piso ocorre devido as diferentes movimentações térmicas das camadas, intensificado nessa região pela exposta à umidade. São fissuras de interface agravadas pela acomodação do solo nessa região. | 3 | |

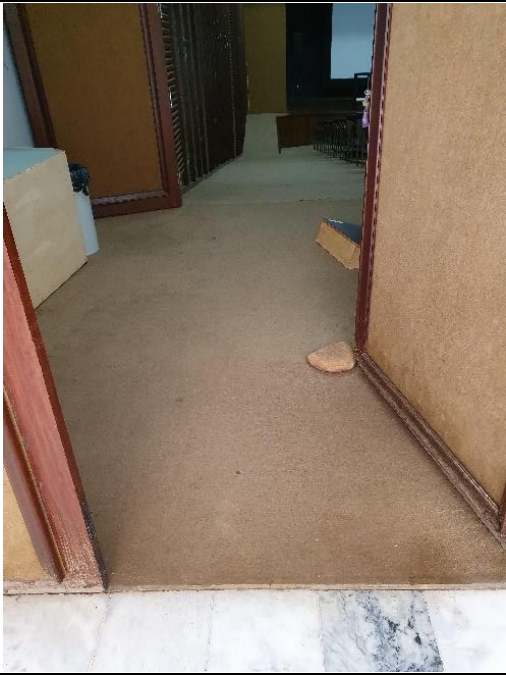
| Auditório Dois Candangos<br>190 1104 AT-24/15 | PISO.006 | | Rvp.01 | De.01 | Envelhecimento natural do material (deterioração) | O revestimento do piso em carpet do Auditório Dois Candangos já se encontra bastante desgastado, em final de vida útil, com manchas de umidade, desbotamento e pontos de esgarçamento. A presença de mancha de umidade é causada tanto na região dos painéis laterais de isolamento acústico, por onde infiltra água de chuva, como pelo escoamento de água advinda da lavagem dos pisos de mármore do hall externo. | 3 | |

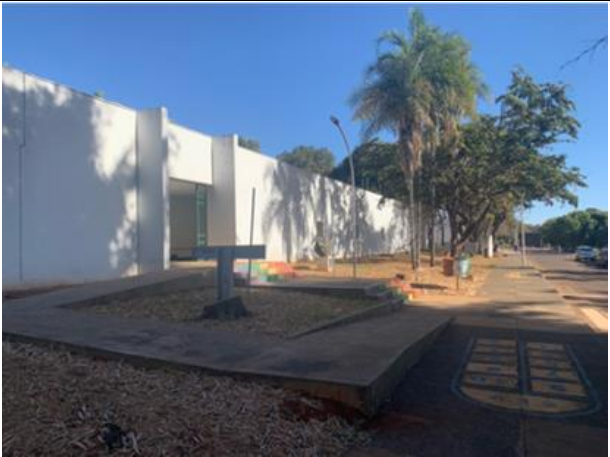
| Ambiente | Código da imagem | Imagem | Código do elemento e do componente afetado | Código da irregularidade e da tipologia da irregularidade | Descrição da tipologia da irregularidade -anomalia ou falha (subgrupo) | Análise - condições de exposição, agentes, causas e mecanismos de degradação | Escala de Prioridade | Análise de risco da irregularidade encontrada |
|---|---|---|---|---|---|---|---|---|
| LATERAL LESTE | ELEX.001 | | Ccm.02 | Cd.00 | Componente danificado | Revestimento do calçamento da rampa de acesso à entrada leste e do Auditório Dois Candangos com manchas de bolor / mofo provocado pelo excesso de umidade | 3 | |

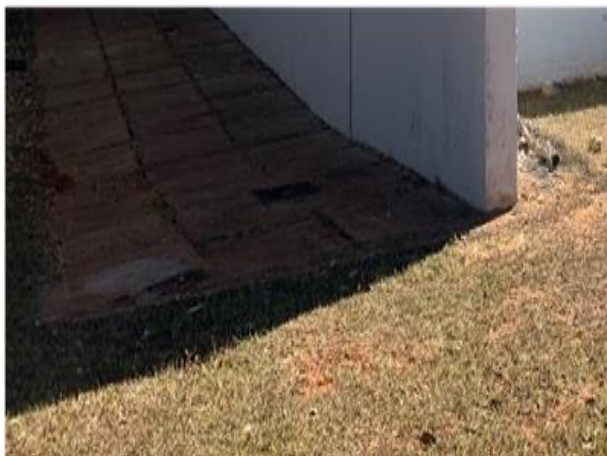
Fig.4 - Placas da calçada trincadas e desniveladas.

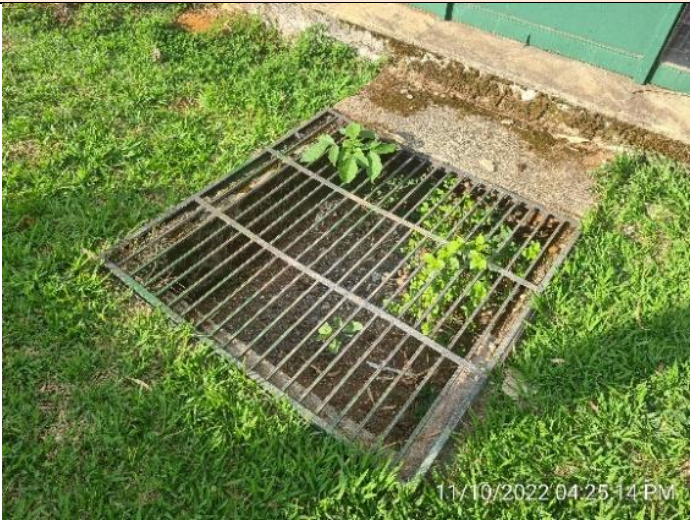
| Ambiente | Código da imagem | Imagem | Código do elemento e do componente afetado | Código da irregularidade e da tipologia da irregularidade | Descrição da tipologia da irregularidade - anomalia ou falha (subgrupo) | Análise - condições de exposição, agentes, causas e mecanismos de degradação | Escala de Prioridade | Análise de risco da irregularidade encontrada |
|---|---|---|---|---|---|---|---|---|
| Área Gramada (Pátio interno) | AP.001 | | Ci.02 | En.00 | Entupimento ou Obstrução da Rede | A falta de manutenção preventiva e possível entupimento ou perda de desempenho do sistema de impermeabilização podem ter levado ao acúmulo de umidade na caixa de inspeção, evidenciada pela presença de bolor. | 2 | |

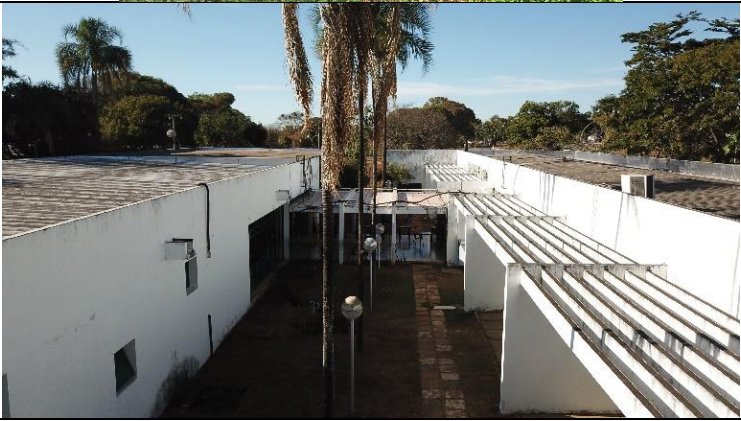
| Cobertura | AP.005 | | | Cap.01 | En.00 | Entupimento ou Obstrução da Rede | O acúmulo de folhas sobre o telhado indica a falta de manutenção e um risco de entupimento da rede de captação de águas pluviais. O acúmulo de água eleva o risco de proliferação de mosquitos e infiltrações. | 2 | |
