**REHABEND 2014**  
1-4 Abril, 2014, Santander, España

## **O PAVILHÃO OCA 2 DA UNIVERSIDADE DE BRASÍLIA: A ADAPTAÇÃO DO PATRIMÔNIO MODERNO ÀS EXIGÊNCIAS DE ACESSIBILIDADE UNIVERSAL**

**Ferreira, Oscar Luís<sup>1\*</sup>, Máximo, Marco Aurélio da Silva<sup>2</sup>**

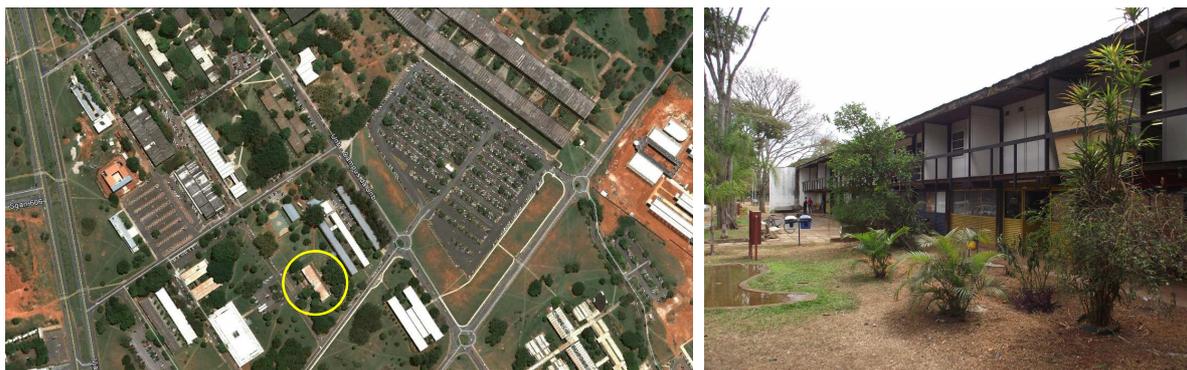
Figura 1: Campus Universitário Darcy Ribeiro – UnB, Brasília/DF, Pavilhão OCA-2 dentro do círculo amarelo. Fonte: Google Earth. Figura 2 – Fachada Oeste (frontal) – OCA-2 Foto: Oscar L. Ferreira.

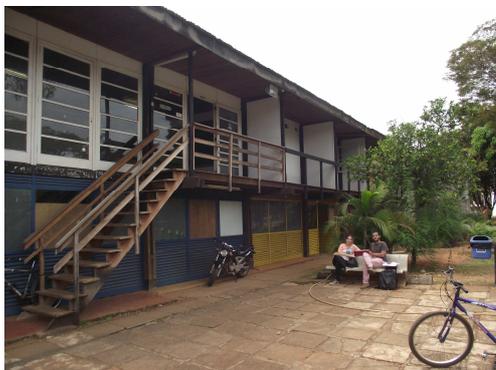
A edificação conta com duas escadas para acesso ao pavimento superior, sendo a interna (original) e uma externa localizada na fachada Oeste (Figura 3) adicionada na década de 1990 com a instalação do PIJ. Nenhum dos quartos e seu mobiliário foi preservado, bem como, há dúvida quanto ao material que compõe as divisórias do pavimento superior. Após sucessivas mudanças de uso, o pavilhão recebeu um “puxado” (anexo) em alvenaria na fachada Leste, cuja cobertura além de exigir a retirada da varanda

Figura 3: Fachada Oeste (Frontal) – Acesso ao pavimento superior. Figura 4 – Fachada Sul – OCA-2  
Fotos: Oscar L. Ferreira.

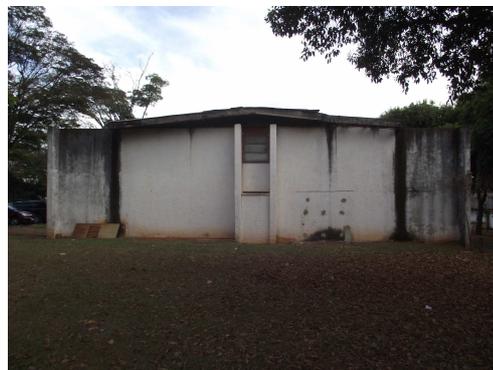
A edificação possui duas fachadas iguais, Norte e Sul (Figura 4), conformadas por empenas de alvenaria convencional. O crescimento de uma árvore de grande porte ao lado da fachada Norte propiciou a formação de recalque diferencial que danificou não apenas a empena, mas dois módulos da estrutura de madeira. Sua retirada conteve o recalque, no entanto, as trincas e fissuras formadas ainda estão presentes. A edificação apresenta hoje fissuras no piso de cimento queimado do térreo, deslocamento de tábuas do pavimento superior, ausências e destacamentos de tábuas do forro. O OCA-2 apresenta ainda sinais de patologias vinculadas ao entupimento de calhas, como o apodrecimento de várias peças de madeira com posterior desabamento de trechos tanto do forro como da cobertura. Todas essas manifestações patológicas exigem intervenção imediata para conservação adequada da edificação.
