PROGRAMA DE CONSERVAÇÃO E MANUTENÇÃO  
CONTINUADA PARA AS EDIFICAÇÕES DA  
UNIVERSIDADE DE BRASÍLIA

*DA CONCEPÇÃO AO DELINEAMENTO DE PROGRAMAS E PLANOS*

Relatório Geral

projeto de pesquisa e extensão

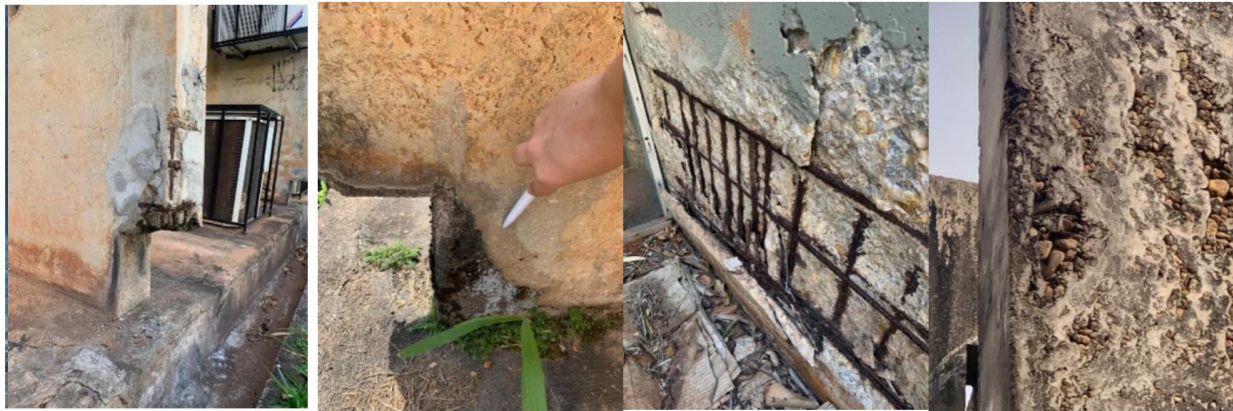
Os pilares externos da edificação (fachadas leste e oeste) contêm tubos embutidos desde a cobertura até o nível do térreo. Cada tubo de ferro fundido possui 100 mm de diâmetro destinado à descida de águas pluviais da cobertura. Os pilares foram inspecionados de modo a determinar e categorizar as manifestações patológicas existentes nos elementos estruturais (Figura 72).

Figura 72 - Manifestações patológicas observadas nos pilares do ICC Norte. Fonte: Alves (2022).

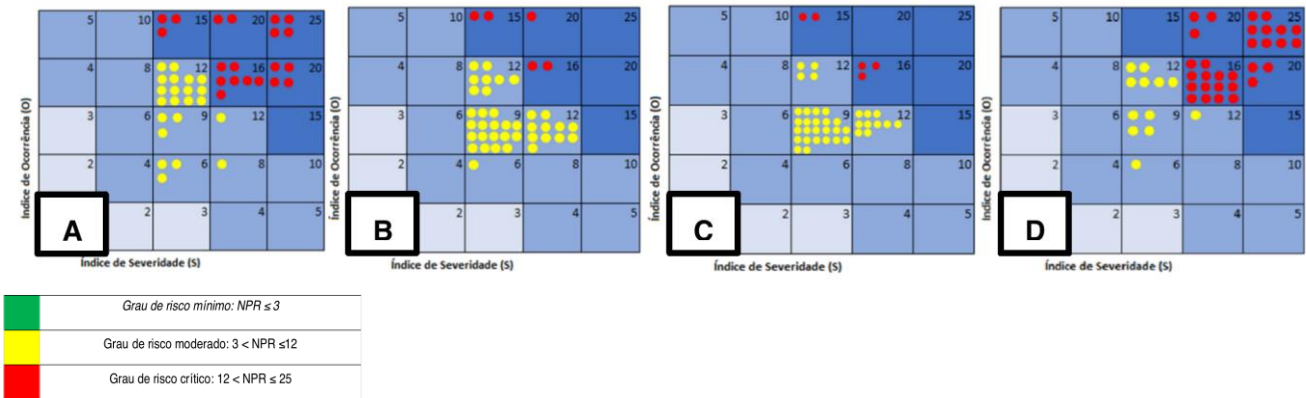
Figura 73 - Matrizes de criticidade do Número de Prioridade de Risco (NPR) – Alinhamentos A, B, C e D dos pilares do ICC Norte. Fonte: Alves (2022)

A partir da leitura das matrizes, é possível identificar que os NPR se encontram de forma majoritária na faixa de risco moderado nos alinhamentos B e C (fachadas internas). Já os NPR que se encontram em sua maioria na faixa de risco crítica, estão presentes nos alinhamentos A e D (fachadas externas) do ICC Norte. Nota-se também que o alinhamento D é o alinhamento com maior presença de NPR na faixa de grau de risco crítica e que nenhum dos 4 alinhamentos obtiveram índices de resultados na faixa de grau de risco mínimo. A Figura 74 mostra as matrizes do estado de conservação dos pilares.

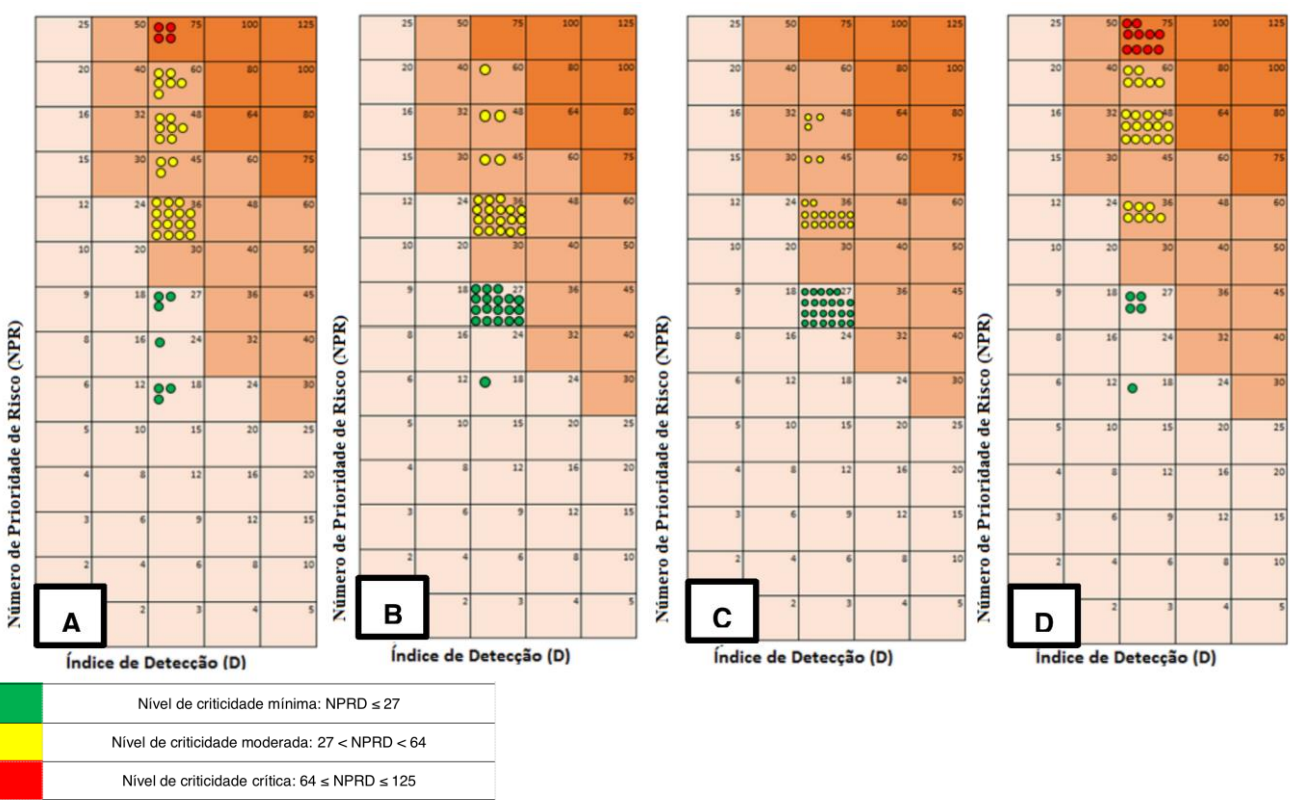
Assim, com os índices de Número de Prioridade de Risco (NPR) calculados, e com a obtenção do índice de detecção (D), que leva em consideração a complexidade das inspeções técnicas, foram obtidos os Números de Prioridade de Risco com Detecção (NPR D) para os quatro alinhamentos da edificação. Semelhante à construção das matrizes de criticidade, esses índices serviram como alicerces para a construção. A partir da leitura das matrizes do estado de conservação, nota-se que os alinhamentos A e D (fachadas externas) são aqueles que possuem pilares com nível de criticidade crítica, com predominância no alinhamento D. Já os alinhamentos B e C (fachadas internas) possuem a maior quantidade de pilares classificados com nível de criticidade moderada.

Ressalta-se que o alinhamento D, fachada externa do bloco A do ICC Norte (localização da Faculdade de Arquitetura e Urbanismo da Universidade de Brasília), possui então o mais alarmante estado de degradação dos pilares pré-fabricados de concreto armado de acordo com o recorte de fachadas do presente trabalho.

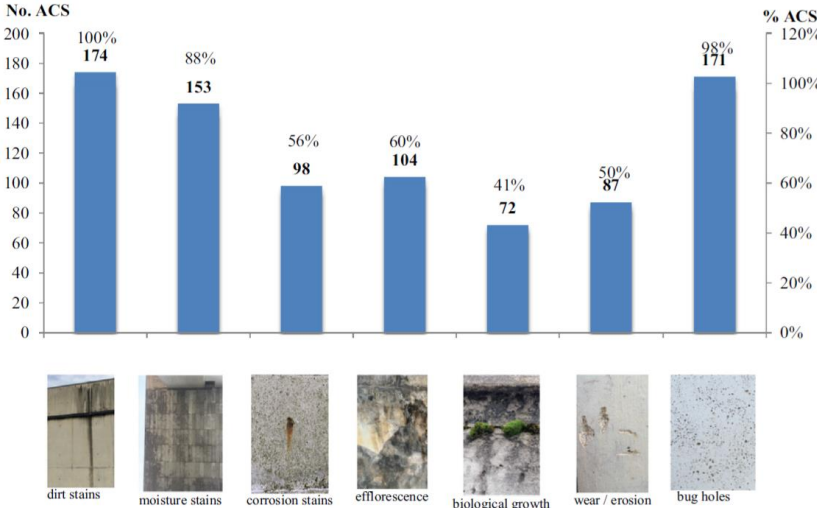
Figura 82 - Anomalias estéticas detectadas durante os levantamentos de campo.  
Fonte: Serralheiro et al. (2017).

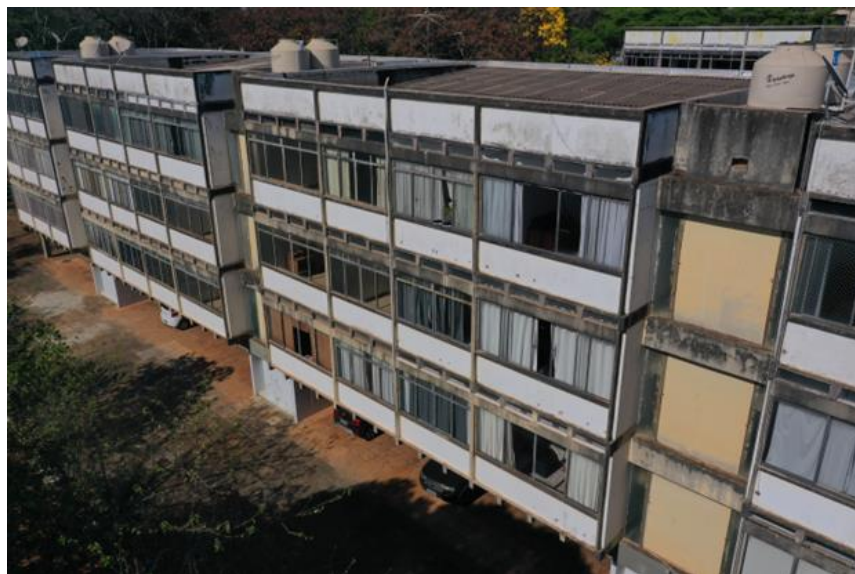
*Figura 91 - Fachada do Bloco A – Colina: imagem capturada por drone. Fonte: LaSUS, 2022.*

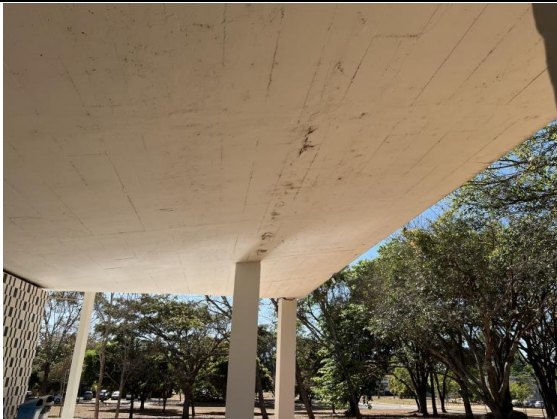
| Ambiente | Código da imagem | Imagem | Código do elemento e do componente afetado | Código da irregularidade e da tipologia da irregularidade | Descrição da tipologia da irregularidade - anomalia ou falha (subgrupo) | Análise - condições de exposição, agentes, causas e mecanismos de degradação | Escala de Prioridade | Análise de risco da irregularidade encontrada |
|---|---|---|---|---|---|---|---|---|
| Circulação Geral | ESTR.001 | | Laj.01 | Dp.01 | Deslocamento localizado | O deslocamento do concreto ocorre na região da viga invertida, no alinhamento dos pilares externos – Ala Sul. A infiltração na laje por acúmulo de umidade na parte superior da cobertura, a falta de manutenção na impermeabilização e a falha do sistema de drenagem, ao longo dos anos, aceleram o processo de corrosão da armadura que leva ao deslocamento. | 2 | |

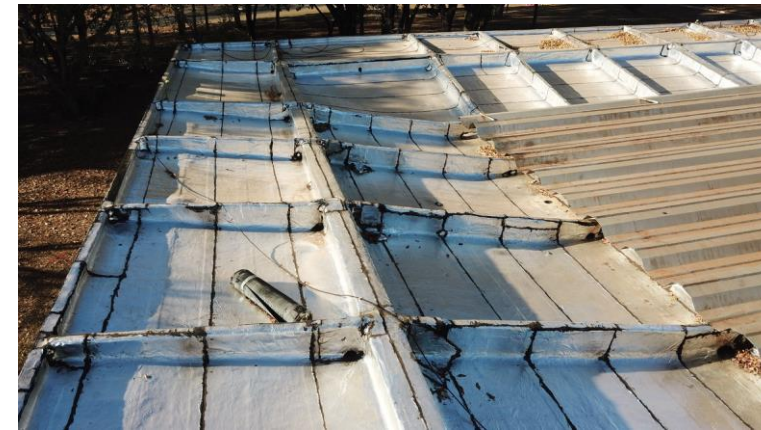
Fig.4 – Laje impermeabilizada com as vigas invertidas na cobertura da FE-1

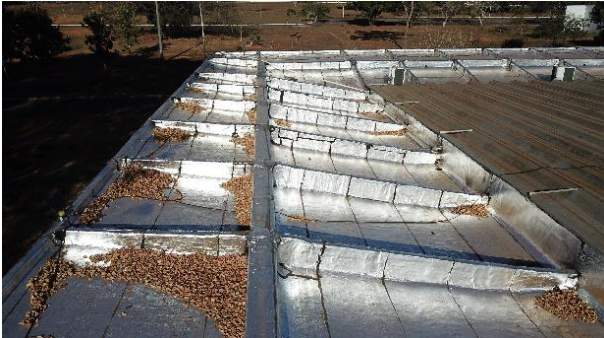
| Ambiente | Código da imagem | Imagem | Código do elemento e do componente afetado | Código da irregularidade e da tipologia da irregularidade | Descrição da tipologia da irregularidade - anomalia ou falha (subgrupo) | Análise - condições de exposição, agentes, causas e mecanismos de degradação | Escala de Prioridade | Análise de risco da irregularidade encontrada |
|---|---|---|---|---|---|---|---|---|
| Laje impermeabilizada | COB.001 | | Imp.02 | Fh.02 | Acúmulo de resíduos ou detritos vegetais | Deposição de detritos vegetais sobre a camada de impermeabilização devido à existência de vegetação próxima ao edifício, mas também pela arborização das áreas verdes que contornam a edificação. A ausência de poda e manejo da vegetação muito próxima ao edifício, como é o caso do bambuzal, intensifica a deposição de folhas que provocam entupimento dos coletores de água pluvial. | 2 | |

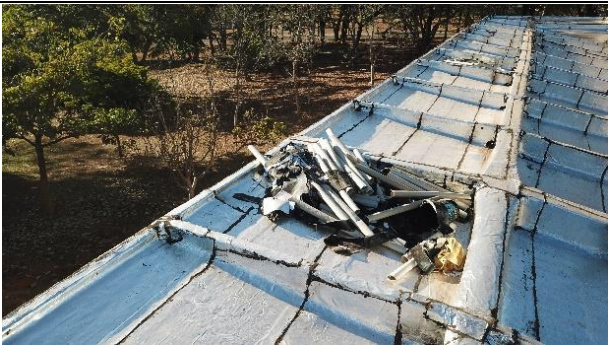
| Laje impermeabilizada | COB.002 | | Imp.02 | Fh.01 | Acúmulo de entulho pós-obra | Constou-se o abandono de entulho no pós-obra e sobras de materiais oriundos da intervenção realizada na cobertura, visto que não foi feita a devida limpeza e inspeção no final do serviço. O acúmulo de entulho impede o escoamento das águas de chuva e provoca entupimento dos coletores de água pluvial, além da possibilidade de causar danos à manta impermeabilizante por ações mecânicas | 2 | |

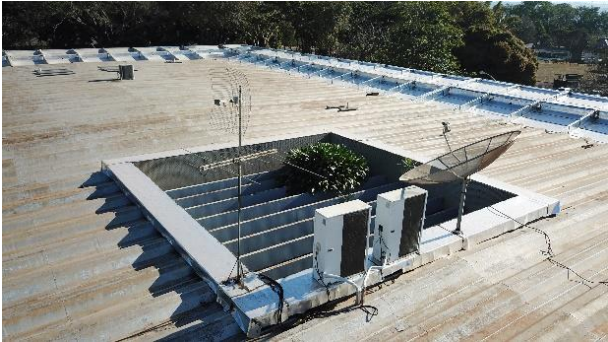
| Laje impermeabilizada | COB.003 | | Ela.03 | Fh.07 | Reparo inadequado | Ao invés do uso de chapas galvanizadas no arremate do telhado, foi usada a manta asfáltica aluminizadas na região de encontro do telhado com a platibanda e na abertura central do telhado. O uso de manta asfáltica não pode assegurar uma vedação correta das ondas das telhas no encontro com a platibanda. Pela ação do vento, as bordas soltas das mantas começam a se desprender. Um possível turbilhonamento do vento sobre a cobertura pode provocar infiltração de água pelas aberturas entre as telhas e platibanda. | 2 | |

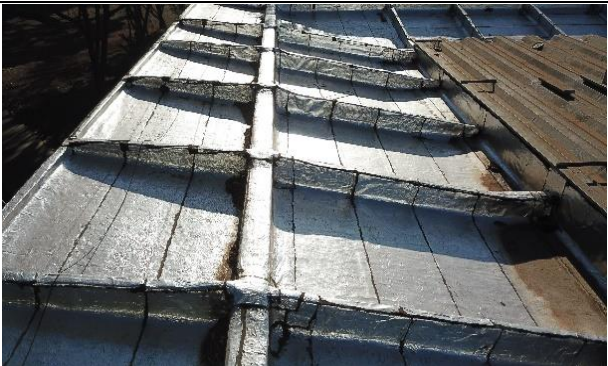
| Laje impermeabilizada | COB.005 | | Imp.02 | Mn.01 | Mancha de Sujidade | Presença de manchas de sujeira na superfície da manta asfáltica de impermeabilização aluminizada, localizada na região próxima da viga invertida transversal, situada na região de transição com o telhado, provocadas pelo empoçamento de água. Possível obstrução total ou parcial dos pontos de coleta da água de chuva ou dificuldade de escoamento pelas aberturas existentes nas vigas invertidas. O caimento da água de chuva para o coletor pode ter sido comprometido pelo serviço de impermeabilização. | 2 | |

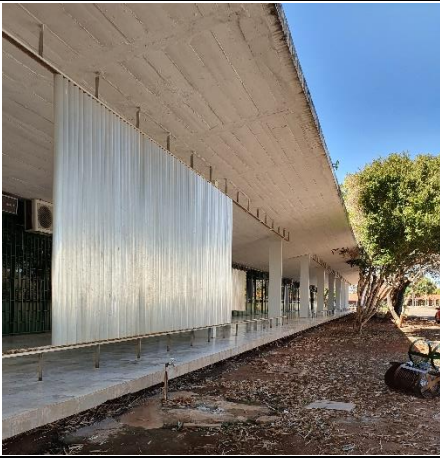
| Ambiente | Código da imagem | Imagem | Código do elemento e do componente afetado | Código da irregularidade e da tipologia da irregularidade | Descrição da tipologia da irregularidade - anomalia ou falha (subgrupo) | Análise - condições de exposição, agentes, causas e mecanismos de degradação | Escala de Prioridade | Análise de risco da irregularidade encontrada |
|---|---|---|---|---|---|---|---|---|
| Circulação geral 999 AT 0/0 | SVVE.001 | | Esq.14 | Au.01 | Ausência de componente | O conjunto de brise-soleil pivotante de alumínio anodizado localizado na fachada leste e na fachada oeste apresentam ausência de aletas. As falhas na operação e manutenção do sistema induz ao funcionamento precário das aletas que ainda restam e, consequentemente, o manuseio inadequado dos brises. As anomalias funcionais aceleram a obsolescência dos brises e a falta das aletas comprometem a seu desempenho térmico e a estética do edifício. | 2 | |

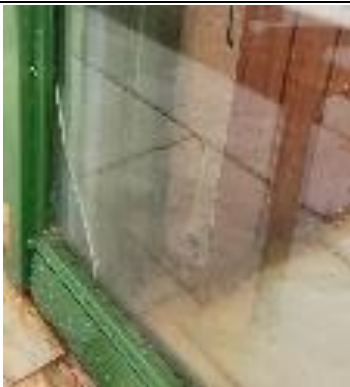
| Circulação geral 999<br>AT 0/0 | SVVE.002 | | Esq.07 | Cd.06 | Vidro trincado ou furado | As bandeiras inferiores dos painéis envidraçados são de vidro comum, isto é, não são vidros de segurança. O vidro trincado é resultado da ação mecânica por choque ou impacto do mobiliário das salas ou ferramentas utilitárias da jardinagem. O ressecamento das massas de fixação do vidro ou corrosão do baguete podem também causar tensões nas bordas do vidro e causar trincas. | 3 | |

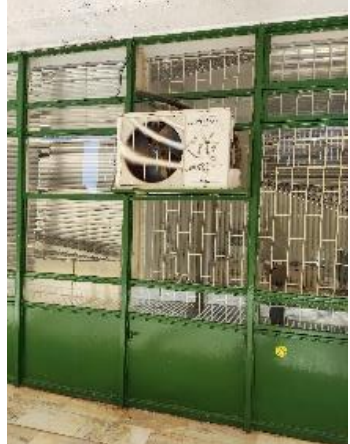
| Circulação geral 999<br>AT 0/0 | SVVE.003 | | Esq.07 | Cd.06 | Vidro trincado ou furado | A tubulação de drenagem do equipamento de ar-condicionado passa pela furação feita no vidro inferior do painel. O dreno lança a água próxima à travessa inferior do painel envidraçado que, em contato constante com a umidade, sofre corrosão. As furações podem ser pontos de infiltração, comprometendo a estanqueidade da esquadria. | 3 | |

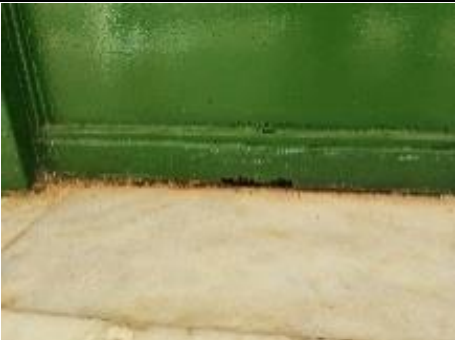
| Circulação geral 999<br>AT 0/0 | SVVE.004 | | Esq.10 | Co.01 | Corrosão localizada | A falta de manutenção da calafetagem entre o piso e a travessa inferior de aço carbono que compõe o painel envidraçado causa frestas que acumulam água da chuva e do processo de limpeza. A umidade concentrada ali na base acelera a corrosão do perfil. A situação leva à perda de estanqueidade da esquadria, podendo comprometer o piso do ambiente interno. | 3 | |

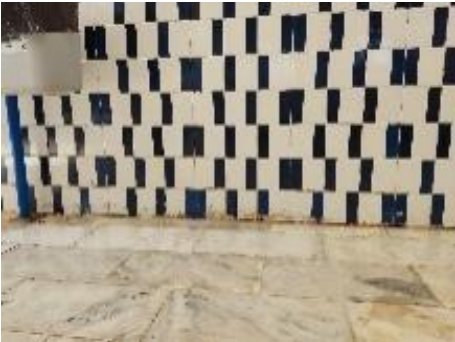
| Circulação geral 999<br>AT 0/0 | SVVE.005 | | Oai.01 | De.02 | Desgaste por manutenção inadequada | Não havendo rodapé, os azulejos da primeira fiada do painel apresentam-se danificados na parte inferior. Os danos foram causados pelo processo de limpeza que causa atrito na camada de pintura, riscam as peças, provocam descolamento ou impacto. | 2 | |

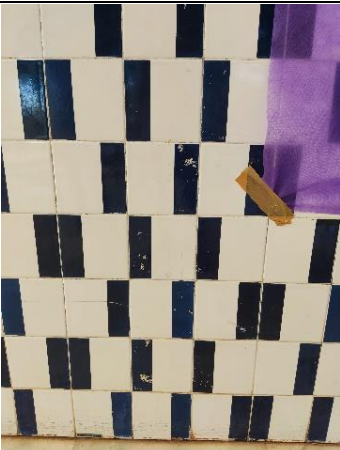
| Circulação geral 999<br>AT 0/0 | SVVE.006 | | Oai.01 | De.01 | Desgaste por atrito | Diversas peças cerâmicas apresentam a pintura danificada devido ao desgaste provocado pelos processos de limpeza ao longo dos anos. Frequentemente o painel azulejar é utilizado como meio de comunicação, onde são fixados cartazes, faixas e avisos. O esforço de arrancamento para a retirada das peças de divulgação coladas sobre a superfície causam danos na película de pintura dos azulejos. | 2 | |

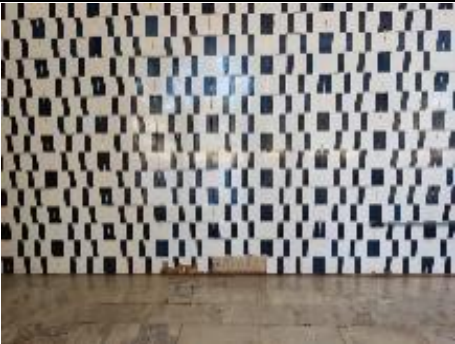
| Circulação geral 999<br>AT 0/0 | SVVE.007 | | Oai.01 | Au.01 | Ausência de componente | Ausência de placas cerâmicas na base do painel azulejar causada por impactos durante o processo de limpeza, ou descolamento pelas movimentações higrotérmicas aceleradas pelo acesso de água de limpeza nessa região da base da parede. | 2 | |

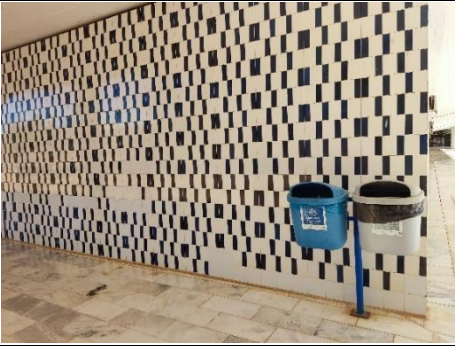
| Circulação geral 999<br>AT 0/0 | SVVE.008 | | Oai.01 | Ee.00 | Objeto ou dispositivo adicionado inadequadamente | Em diversos pontos do painel azulejar, as peças cerâmicas exclusivas desenhadas por Luiz Humberto Pereira para esse edifício foram substituídas por outras peças brancas, afetando a integridade da obra de arte. | 3 | |

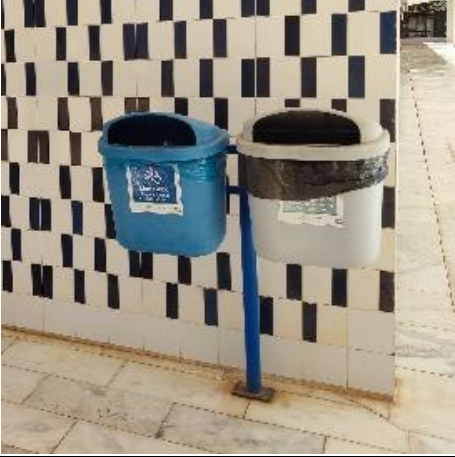
| Circulação geral 999<br>AT 0/0 | SVVE.009 | | Oai.01 | Ee.00 | Objeto ou dispositivo adicionado inadequadamente | As lixeiras tornam-se um elemento espúrio no contexto em que foram inseridas, isto é, em frente ao painel azulejar considerado uma obra de arte incorporada ao edifício. | 3 | |

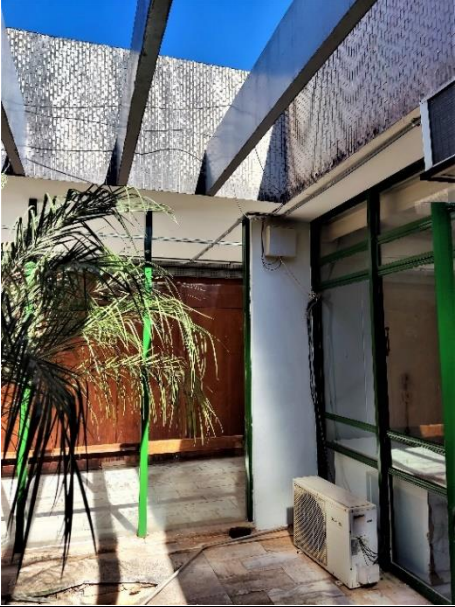
| Jardim 190<br>AT 9/29 | SVVE.010 | | Rve.04 | Mn.01 | Sujidade | A platibanda interna do pátio central é revestida com pastilhas de porcelana prata brilhante que se apresentam com sujidade pela ausência de limpeza do revestimento. | 3 | |

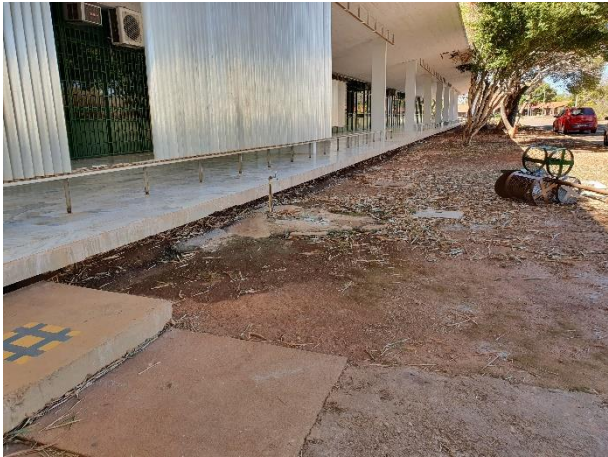
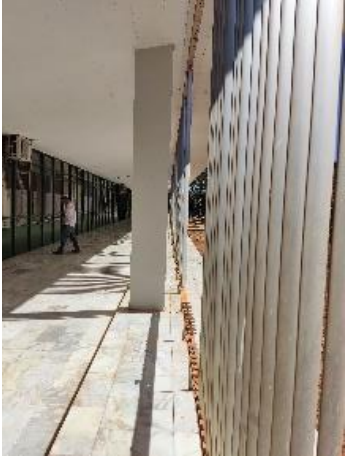
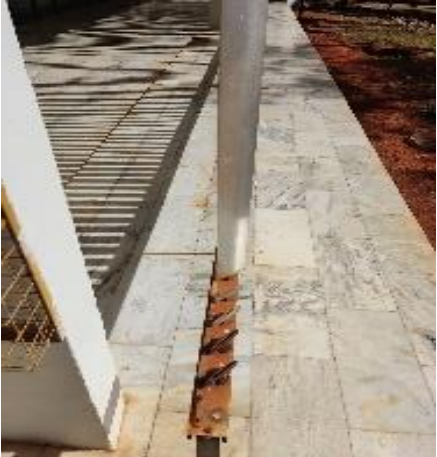
Fig. 1 - Conjunto de brise-soleil pivotante de alumínio anodizado da FE -1: a) presença do brise na fachada oeste; b) ausência das aletas do brise; c) sombreamento do brise ao longo da fachada.

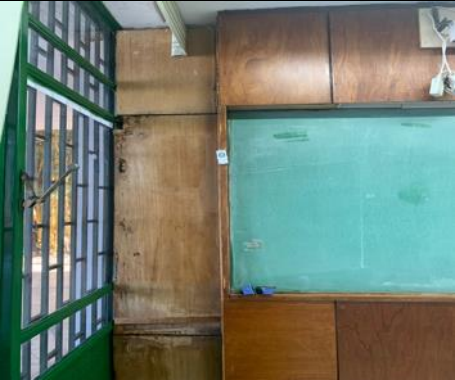
| Ambiente | Código da imagem | Imagem | Código do elemento e do componente afetado | Código da irregularidade e da tipologia da irregularidade | Descrição da tipologia da irregularidade -anomalia ou falha (subgrupo) | Análise - condições de exposição, agentes, causas e mecanismos de degradação | Escala de Prioridade | Análise de risco da irregularidade encontrada |
|---|---|---|---|---|---|---|---|---|
| AT 62/21 | SVVI.001 | | Pvi.05 | Cd.07 | Madeira danificada | Madeira com diversas furações, esfoliada e com desbotamento por fotodegradação. As furações existentes se devem às fixações de caixas de tomadas ou outros objetos diretamente no painel, que também apresenta manchas típicas de colagem de avisos. | 3 | |

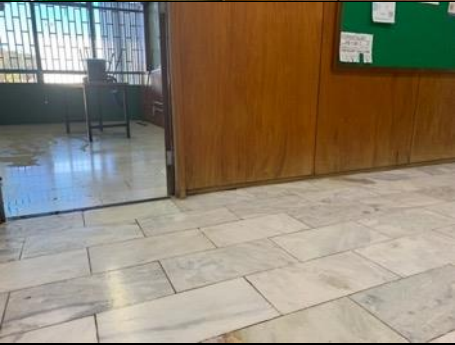
| Ambiente | Código da imagem | Imagem | Código do elemento e do componente afetado | Código da irregularidade e da tipologia da irregularidade | Descrição da tipologia da irregularidade -anomalia ou falha (subgrupo) | Análise - condições de exposição, agentes, causas e mecanismos de degradação | Escala de Prioridade | Análise de risco da irregularidade encontrada |
|---|---|---|---|---|---|---|---|---|
| CIRCULAÇÃO0999<br>AT 64/18 | SVVI.002 | | Pvi.05 | Ds.00 | Desbotamento | Base dos painéis com coloração desbotada, causada pelo acesso de água dos procedimentos de limpeza. | 3 | |

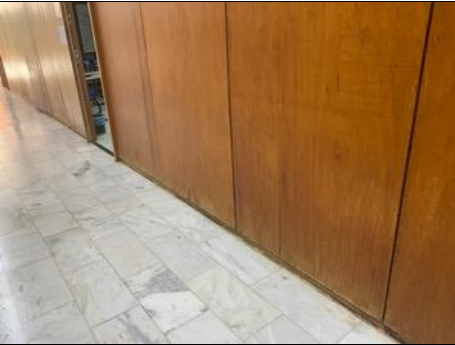
| CIRCULAÇÃO 999<br>AT 64/18 | SVVI.003 | | Pvi.05 | Cd.07 | Madeira danificada | Madeira esfoliada e com desbotamento na base dos painéis causada pelo acesso de água e escovação próprios dos procedimentos de limpeza. | 3 | |

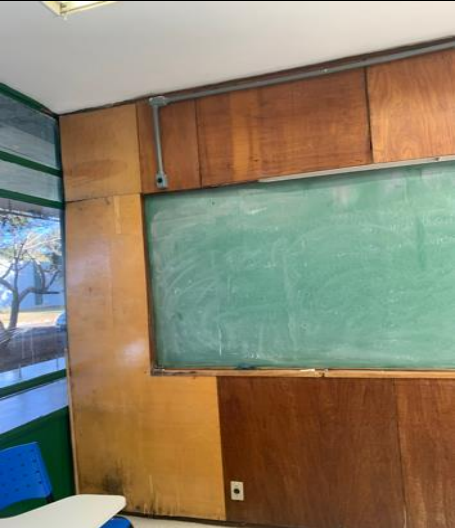
| AT 31/21 | SVVI.004 | | Pvi.05 | Cd.07 | Madeira danificada | O painel de madeira próximo à esquadria apresenta esfoliação, desbotamento, manchas e bolor, causados pelo acesso de água de limpeza dos pisos, do quadro negro e dos vidros. | 3 | |

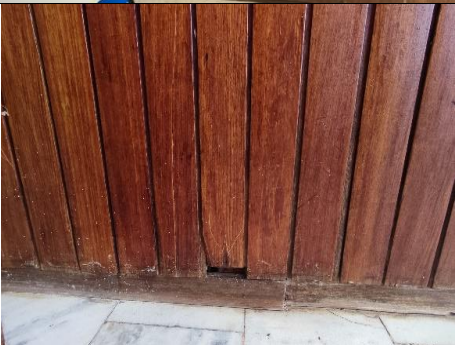
| Espaço de estudos 190<br>AT 46/6 | SVVI.005 | | Rvi.02 | Cd.07 | Madeira danificada | Os lambris de madeira encontram-se danificados pelo atrito causado pelas ferramentas e procedimentos de limpeza com excesso de água. A umidade causa expansão higroscópica, fendilhamento e apodrecimento das réguas. Constata-se a ausência de reparos e pintura de proteção. | 3 | |

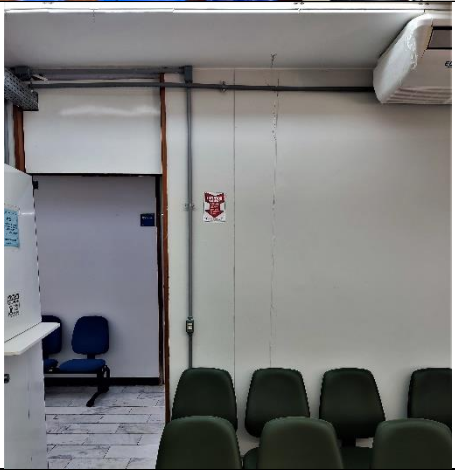
| CEDUC BIBLIOTECA 190<br>AT 42/10 | SVVI.008 | | Pvi.00 | Fs.05 | Fissura de interface entre sistemas / elementos | A fissura ocorre na interface de ligação entre o pilar e a alvenaria, onde se localiza a junta de movimentação, cujo selante está enrijecido e foi encoberto pela pintura. Como o selante não possui mais a elasticidade necessária, a fissura ocorre na região da junta com destacamento do revestimento (visível na parte superior da parede). | 3 | |

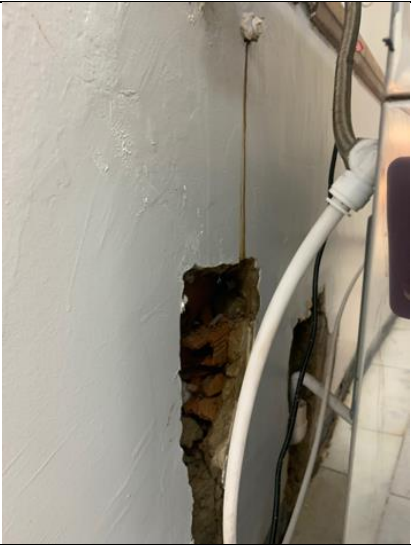
| CIRCULAÇÃO 999<br>AT 64/18 | SVVI.010 | | | Pvi.01 | Cd.10 | Ausência de reparo | A alvenaria foi cortada para dar acesso ao vazamento da instalação hidro-sanitária. Após feita a manutenção, a seção quebrada não foi reparada. | 3 | |

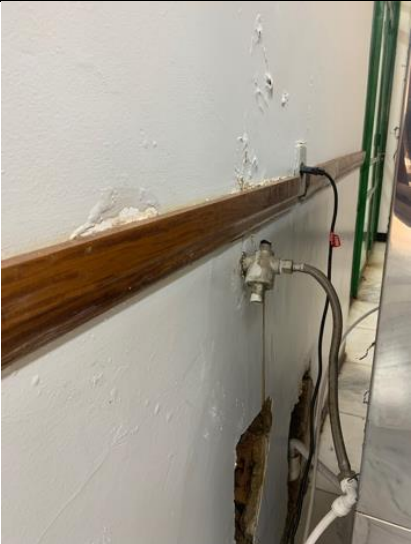
| CIRCULAÇÃO 999<br>AT 64/18 | SVVI.011 | | | Pvi.00 | Cd.08 | Pintura danificada | Pintura danificada por presença de umidade proveniente de vazamento no sistema hidráulico, o que provocou empolamento, bolhas e descascamento na pintura. | 3 | |

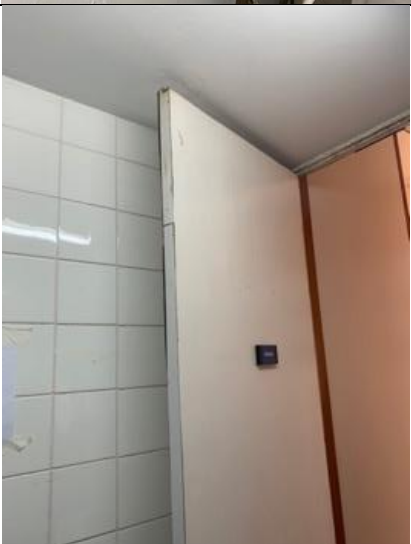
| AT-09 | SVVI.012 | | | Esq.03 | Dc.01 | Descolamento localizado | Descolamento do revestimento em laminado melamínico localizado nas bordas da folha da porta de sanitário causada pelo atrito com o portal. A falta de ajuste da folha da porta, conforme o vão luz, afeta o laminado. | 3 | |

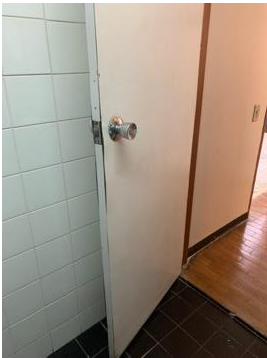
| AT-09 | SVVI.013 | | Esq.03 | De.01 | Desgaste por atrito ou erosão | Anomalia funcional decorrente do atrito gerado entre a folha da porta e o portal. A falta de ajuste da folha da porta, conforme o vão luz, afeta o laminado. | 3 | |

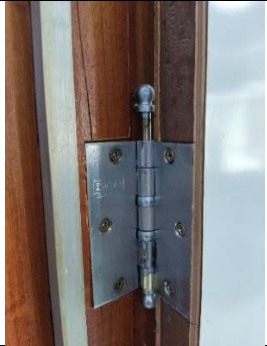
| AT-42/10 | SVVI.014 | | Esq.09 | Cd.09 | Falta de ajuste | Em decorrência do uso, ocorre o deslocamento do pino da dobradiça por falha na manutenção preventiva. Faz-se necessário o ajuste no movimento da porta e fixações das dobradiças. | 3 | |

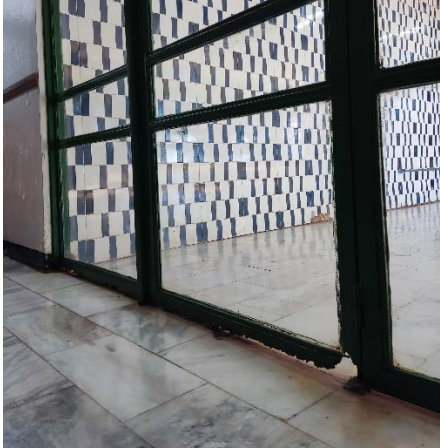
| COPA 999<br>AT 9/1 | SVVI.015 | | Esq.02 | Co.01 | Corrosão localizada | Corrosão da travessa inferior de aço carbono que compõe a porta de correr do painel envidraçado. Além da água do processo de limpeza ser direcionada para este local (final do corredor), há também um bebedouro próximo com vazamento. Como se trata de porta de correr, o atrito entre a travessa inferior e o trilho podem ocasionar ruptura no vidro. | 2 | |

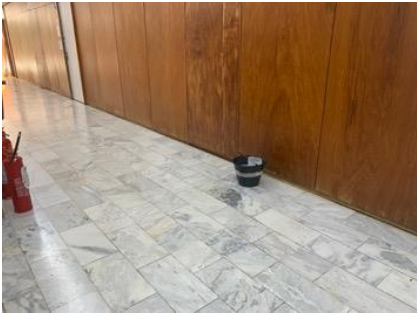
Fig. 1 – Aspecto do envelhecimento natural da divisória de madeira.

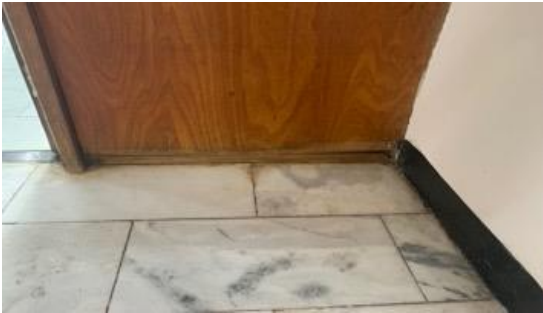
Fig. 2 – Desgaste na borda inferior do painel de madeira causada pela água de limpeza.

Principalmente, é preponderante que as operações de limpeza que demandem água em contato com os painéis de madeira ocorram de forma restrita para que os danos existentes não evoluam.  
Os danos identificados nas esquadrias metálicas e de madeira, em sua maioria, se classificam como anomalias funcionais, ou seja, decorrem do uso, operação e manutenção do sistema. As inspeções prediais programadas devem planejar os reparos e a recuperação dos componentes das esquadrias.

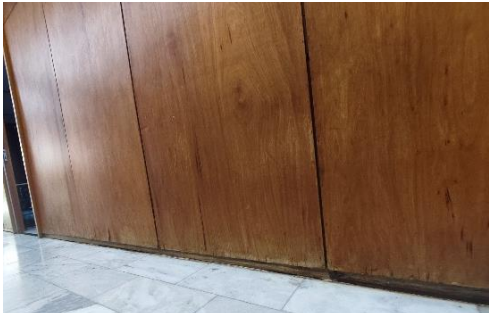
Fig. 3 - Divisórias com esfoliamento das lâminas de madeira.

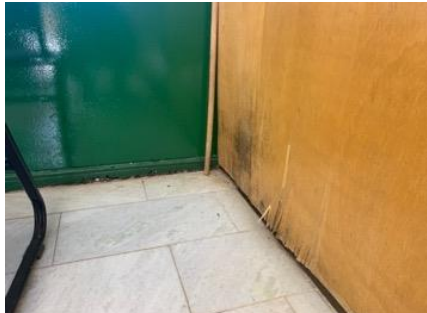
Fig. 4 - Painéis de madeira com presença de mofo causada pelas infiltrações.

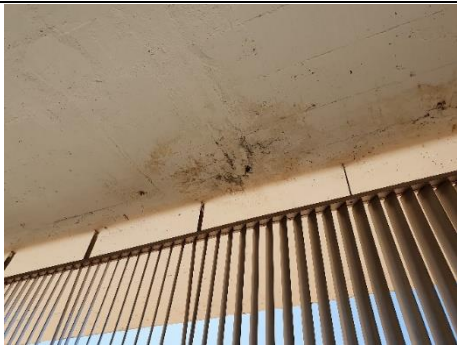
| Circulação Geral | TETO.002 | | Bas.01 | Mn.02 | Mancha de Umidade | O teto de concreto apresenta manchas de umidade e corrosão, além de fissuras higrotérmicas, devido à concentração de umidade nas vigas invertidas da cobertura e as infiltrações por falhas de manutenção da manta de impermeabilização. | 2 | |

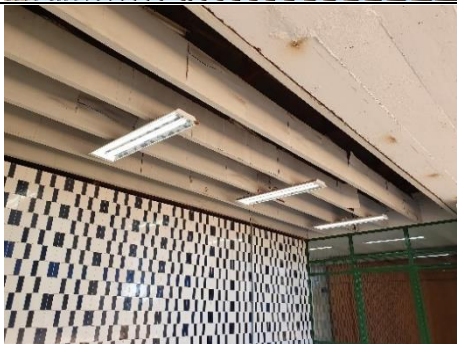
| Circulação 999 5411<br>AT=58/18 | TETO.003 | | Elc.04 | De.10 | Envelhecimento natural do material (deterioração) | O pergolado apresenta descolamento das lâminas de madeira que revestem as vigas de concreto. Pelo envelhecimento natural das lâminas de madeira ao longo do tempo, além das condições de exposição, verifica-se a ausência de manutenção. | 2 | |

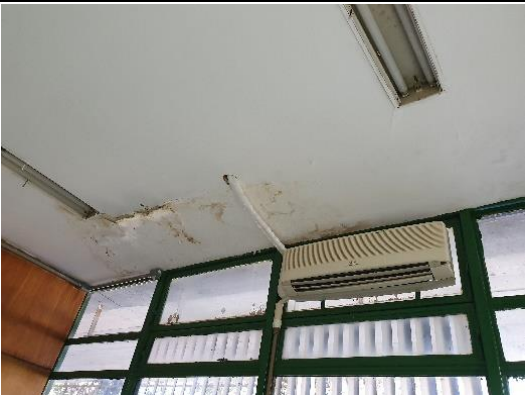
| Circulação 999-5411<br>AT=64/18 | TETO.005 | | Pin.01 | Cd. 00 | Componente danificado | O forro apresenta manchas e empolamento na pintura devido às infiltrações. As manchas, as fissuras higrotérmicas e as furações para a passagem de tubulação das condensadoras de ar-condicionado sinalizam que as infiltrações ocorrem devido às instalações inadequadas dos equipamentos, e onde se concentra a umidade nas vigas invertidas da cobertura. | 2 | |

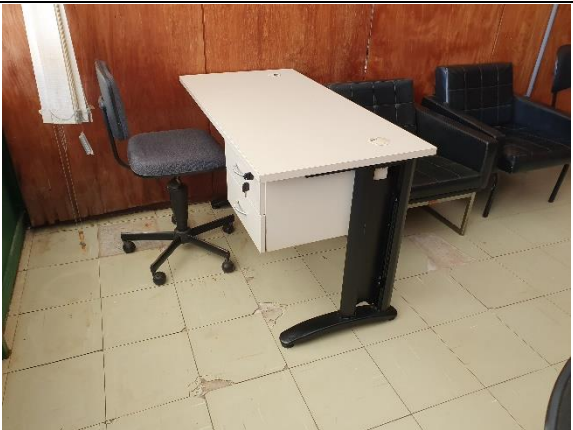
| AT-04/6 | PISO.002 | | Rvp.01 | De.01 | Desgaste por atrito ou erosão | O desgaste das placas de piso vinílico do tipo Paviflex é resultante do atrito causado pelo uso do mobiliário de trabalho. Originalmente, o piso da sala era em mármore e foi substituído pelo piso vinílico após um afundamento do solo pela intensa umidade causada por provável vazamento de tubulação que passa por esse canto da FE-1. Nessa região da sala, os vestígios de umidade tanto podem ter sido causados pelo vazamento de tubulação dos banheiros ou por uma possível infiltração que ocorre na cobertura e desce por detrás do armário de madeira (forro danificado, marcas de umidade no teto e na parede do armário de madeira). | 3 | |

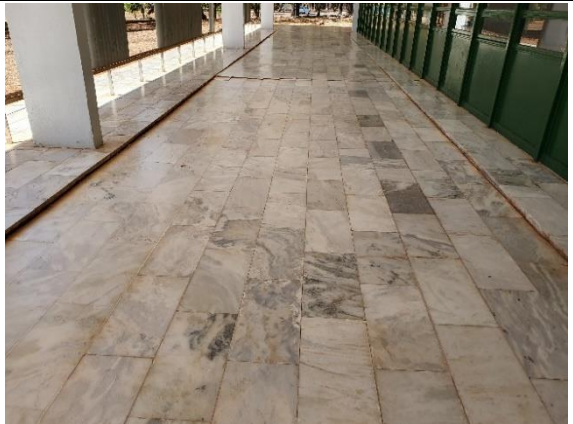
O piso da circulação geral externa constitui-se parte sobre aterro e parte sobre laje de concreto armado que se projeta como uma borda em balanço, a partir do alinhamento dos pilares externos. A parte do piso sobre o aterro sofreu acomodação, gerando uma deformação do sistema que criou uma fissura de interface entre o piso que está sobre o lastro e o piso que está sobre a laje.

O afundamento do piso provocou abertura (fissura longitudinal) que facilita a penetração de água da limpeza e água de chuva. Gradualmente, com as infiltrações, torna-se mais rápido o processo de acomodação do aterro e o aumento das aberturas e deslocamentos. Além das fissuras longitudinais, também ocorrem as fissuras transversais ao longo da circulação geral.

| Circulação Geral (999 5411) AT=0/0 | PISO.003 | | Bas.02 | Df.02 | Recalque ou Afundamento | A base do piso da circulação geral externa constitui-se parte em lastro sobre aterro e parte sobre a laje de concreto armado, configurando a borda em balanço que se projeta a partir do alinhamento dos pilares externos.<br>A parte do piso sobre o aterro sofreu acomodação, gerando uma movimentação entre o piso que está sobre o lastro e o piso que está sobre a laje da borda. O afundamento do piso provocou uma abertura (fissura longitudinal) que facilita a penetração de água da limpeza e água de chuva. De forma gradual, torna-se mais rápido o processo de acomodação do aterro e o aumento das aberturas. | 2 | |

O piso em mármore das circulações externas (varandas) necessitam de manutenção a curto prazo, com selagem das juntas e fissuras para que o processo de afundamento do piso com início do destacamento das placas de mármore seja interrompido. O agravamento das fissuras pode ser imputado à acomodação do aterro e a infiltração de água proveniente da lavagem do piso e de chuva. Em algumas fissuras, as placas de mármore estão se destacando e podem provocar risco durante o caminhar dos usuários pela diferença de nível entre pisos.

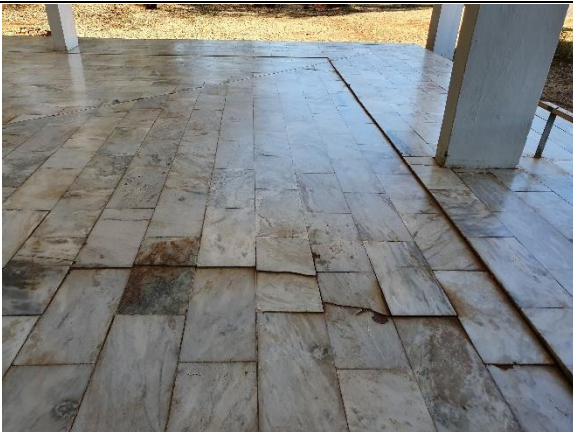
| Circulação Geral (999 5411) AT=0/0 | PISO.004 | | Rvp.01 | Fs.03 | Fissura transversal | As fissuras transversais que surgem no piso externo estão localizadas, principalmente, na circulação geral leste, que se configura linearmente em uma grande extensão do piso de contorno do núcleo central edificado. Ao longo da circulação geral, as fissuras transversais se repetem de forma sistêmica e podem ser atribuídas à deformação do sistema de piso sobre aterro e a ausência de juntas de movimentação. Nesse caso, as placas de mármore estão se destacando. O agravamento das fissuras pode ser imputado à acomodação do aterro e à infiltração de água proveniente da lavagem do piso e da chuva. | 2 | |

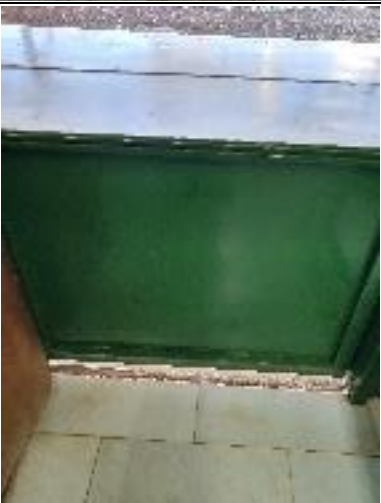
| Aula (190-1101) AT=47/21 | PISO.005 | | Rvp.05 | Cd.08 | Ausência de componente ou arremate | O componente danificado é a soleira que está ausente. Provavelmente foi removida devido ao descolamento ou quebra dessa peça de acabamento que existia na região de transição do piso interno com o piso externo do prédio. A irregularidade pode afetar o caminhar seguro dos usuários que por ali passam, além de facilitar a quebra da borda das placas de piso. | 3 | |

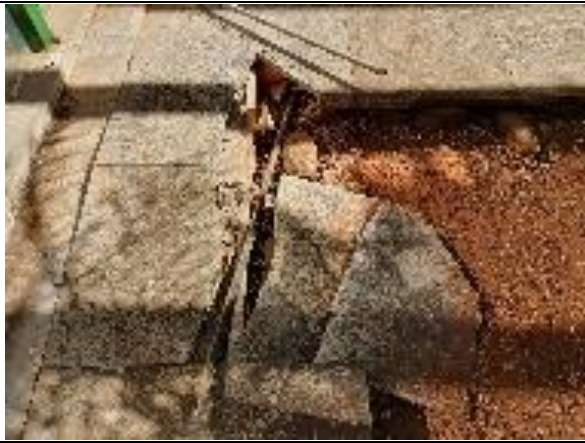
| Jardim (190-5512)<br>AT=9/29 | PISO.006 | | Rvp.01 | Cd.00 | Componentes danificado | As placas de rocha do revestimento de piso da calçada de contorno do jardim interno apresentam vários componentes danificados.<br>As placas de rocha estão com as bordas sem apoio (em balanço em relação à base), ou seja, a placa é maior que a base.<br>Devido a passagem dos funcionários para limpeza e de possíveis choques causados pelas ferramentas e equipamentos utilizados na manutenção do jardim, as placas se destacamento ou sofrem lascamento. | 3 | |

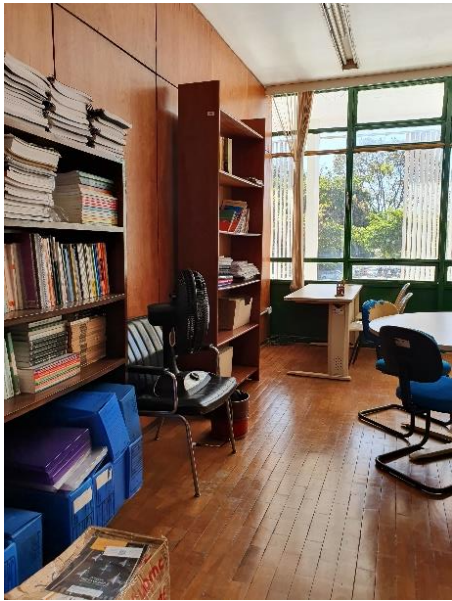
Fig.1 – Pisos de madeira nos ambientes de trabalho.

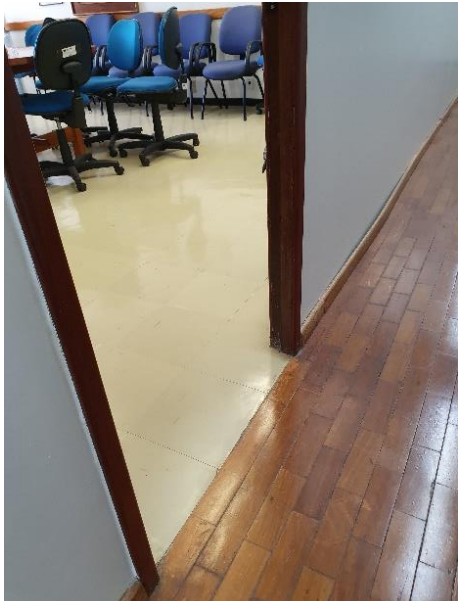
Fig. 2 – Substituição dos pisos originais de madeira por placas vinílicas do tipo Paviflex.

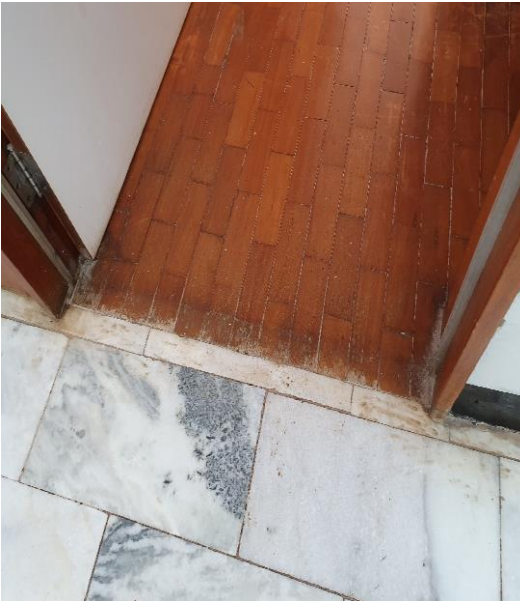
Fig. 3 – Piso de mármore nas ciruclações e piso de madeira nos ambientes de trabalho.

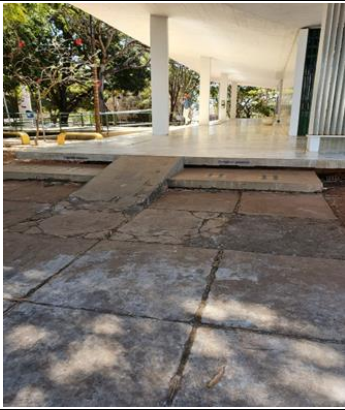
| Ambiente | Código da imagem | Imagem | Código do elemento e do componente afetado | Código da irregularidade e da tipologia da irregularidade | Descrição da tipologia da irregularidade -anomalia ou falha (subgrupo) | Análise - condições de exposição, agentes, causas e mecanismos de degradação | Escala de Prioridade | Análise de risco da irregularidade encontrada |
|---|---|---|---|---|---|---|---|---|
| LATERAL OESTE | ELEX.001 | | Ccm.03 | Cd.01 | Placa de piso trincada ou fraturada | As placas de piso da calçada de acesso às circulações (varandas) da FE-1 estão danificadas, apresentando irregularidades e descontinuidade do revestimento do piso, com placas trincadas, quebradas e soltas. Os danos podem dificultar o caminharmento dos usuários. As juntas abertas podem comprometer a regularidade necessária aos pisos externos. | 3 | |

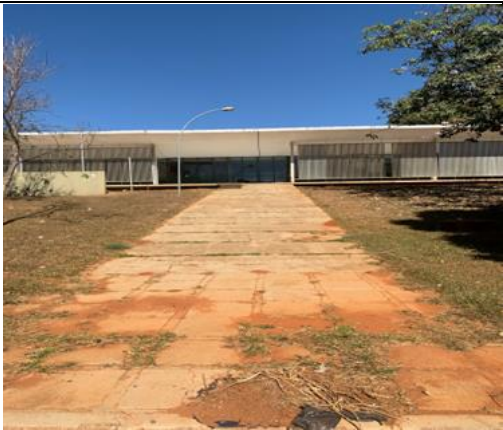
| LATERAL LESTE | ELEX.002 | | Ccm.03 | Cd.00 | Componente danificado | Ausência de manutenção na calçada, com placas quebradas, presença de colonização biológica, vegetação invasiva nas juntas de movimentação abertas (sem preenchimento), acúmulo de terra por assoreamento e carreamento de solo das áreas verdes, descontinuidade de nível entre placas de piso por assoreamento do solo da base. | 3 | |

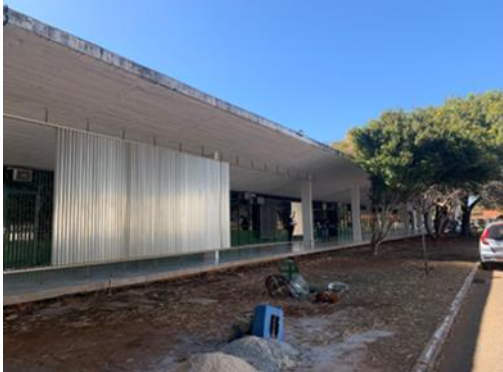
| LATERAL OESTE | ELEX.003 | | Jap.01 | Fh.04 | Acúmulo de entulho pós-obra | Falhas por manutenção e operação inadequadas, com deposição de entulho e restos de materiais de construção no gramado. Nessa lateral leste, observa-se a ausência de passeio – calçada de pedestre. | 3 | |

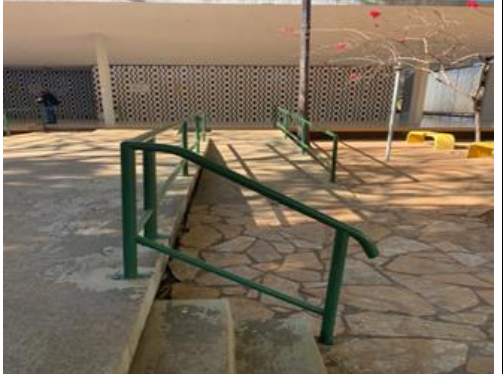
| LATERAL NORTE | ELEX.004 | | Gua.02 | Nc.00 | Situação que não atende às normas da ABNT | O fechamento do guarda-corpo apresenta situação de não conformidade - não atende às normas da ABNT (dimensões, inclinação, acessibilidade, segurança, etc.) | 2 | |

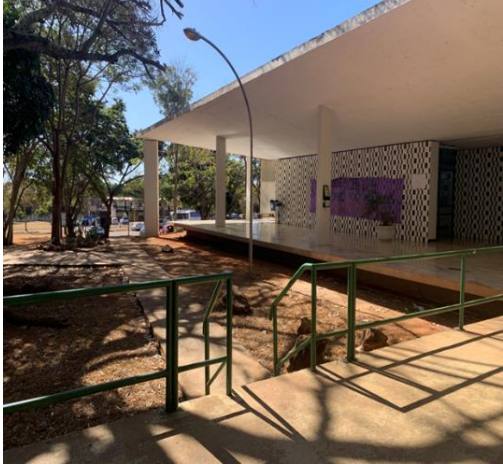
| LATERAL NORTE | ELEX.005 | | Gua.04 | Nc.00 | Situação que não atende às normas da ABNT | O corrimão do guarda-corpo apresenta situação de não conformidade - não atende às normas da ABNT (dimensões, inclinação, acessibilidade, segurança, etc.) | 2 | |

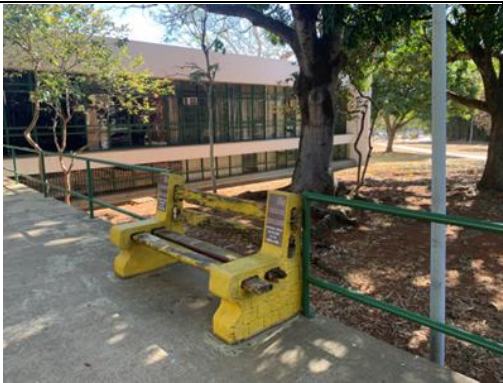
| LATERAL NORTE | ELEX.006 | | Jap.03 | De.05 | Envelhecimento natural do material (deterioração) | O banco é um mobiliário que compõe os Jardins e Paisagismo e apresenta desgastes próprios do envelhecimento natural dos materiais: deterioração da pintura e da madeira - devido ao uso e exposição às intempéries. A madeira sofre degradação biológica e sua integridade deve ser verificada para evitar algum ferimento ao usuário. | 3 | |

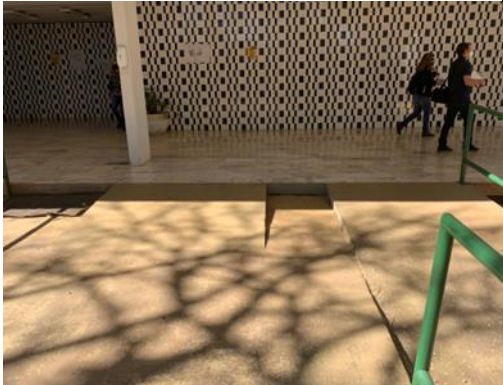
| LATERAL NORTE | ELEX.007 | | Ram. 01 | Nc.00 | Situação que não atende às normas da ABNT | A rampa apresenta situação de não conformidade - não atende às normas da ABNT (dimensões, inclinação, acessibilidade, segurança, etc.). Em especial, não possui guarda corpo e corrimão. | 2 | |

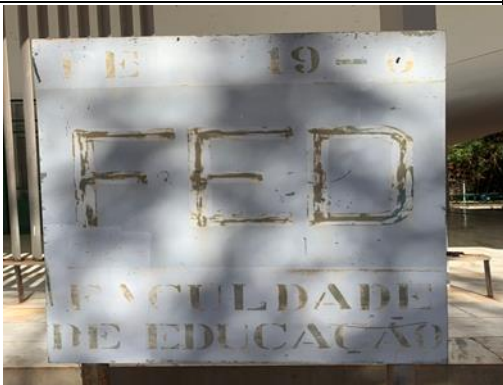
| LATERAL LESTE | ELEX.008 | | Ssg. 02 | De.05 | Envelhecimento natural do material (deterioração) | A Placa de Sinalização - Comunicação Visual que identifica a edificação está deteriorada por envelhecimento e exposição às intempéries. Os elementos de comunicação visual devem garantir uma identidade para UnB e seus edifícios, sem que se altere aleatoriamente as intenções de seus autores. | 3 | |

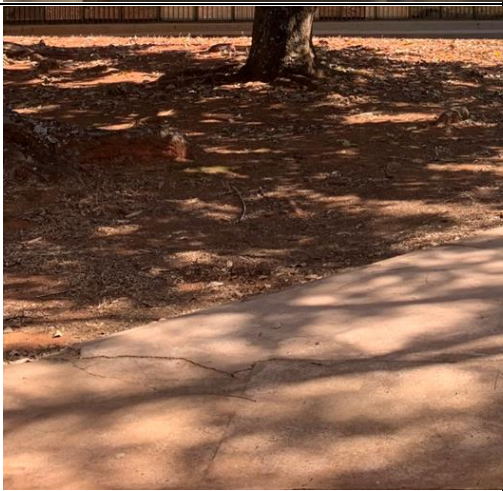
| LATERAL NORTE | ELEX.009 | | Ccm.01 | Fh.03 | Reparo inadequado | O reparo executado na calçada apresenta falhas de manutenção por ausência de junta de movimentação entre os elementos da calçada com idades diferentes. O reparo inadequado gerou fissuras no cimentado e destacamento na borda. Mesmo pequenos reparos devem ser executados dentro da boa técnica. | 3 | |

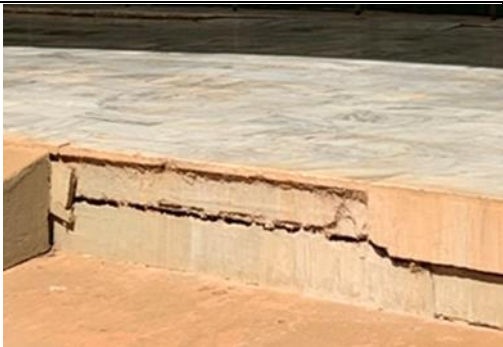
| LATERAL NORTE | ELEX.010 | | Esc.02 | Dp.01 | Descolamento localizado | Apoiado sobre região de aterro, o fechamento do degrau apresenta fissura na interface entre a laje da varanda e o piso da calçada. O deslocamento do revestimento lateral do degrau é devido à essa fissura causada pelo afundamento da base da calçada. | 3 | |

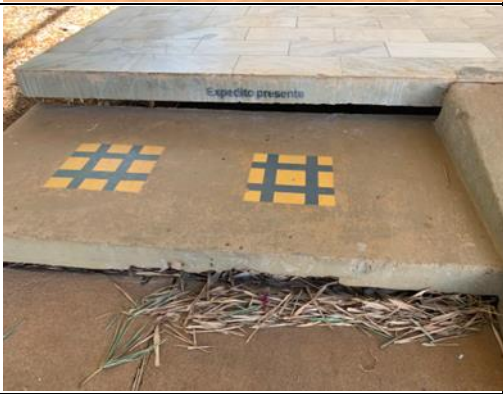
| LATERAL OESTE | ELEX.011 | | Esc.01 | Dp.01 | Destacamento localizado | A borda inferior do degrau apresenta destacamento do cobrimento do concreto por corrosão da armadura. | 3 | |

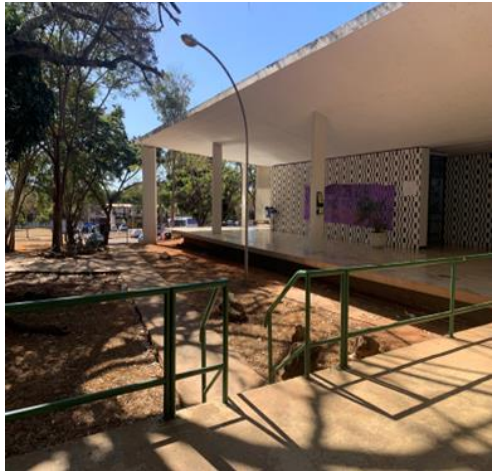
Fig.1 – Guarda-corpo na passarela de ligação entre a FE-1 e FE-3.

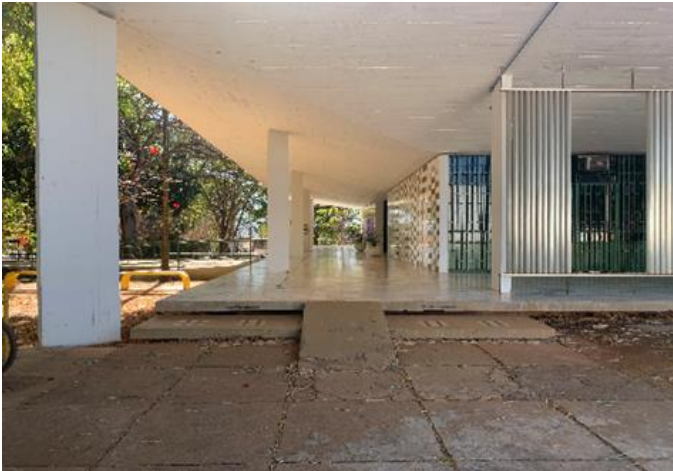
Fig.2 – Calçada de acesso à circulação leste, com rampa e degraus danificados.

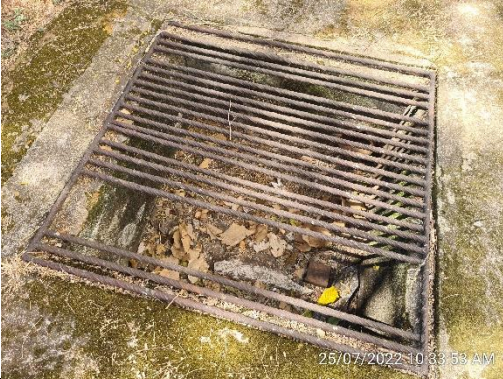
| Ambiente | Código da imagem | Imagem | Código do elemento e do componente afetado | Código da irregularidade e da tipologia da irregularidade | Descrição da tipologia da irregularidade -anomalia ou falha (subgrupo) | Análise - condições de exposição, agentes, causas e mecanismos de degradação | Escala de Prioridade | Análise de risco da irregularidade encontrada |
|---|---|---|---|---|---|---|---|---|
| Lateral Externa | AP.001 | | Ci.01 | Cd.00 | Tampa, Grelha, Ralo ou Acabamento danificado | A grelha da caixa de inspeção de águas pluviais está danificada, sem pintura que proteja o material metálico da exposição às intempéries. A ausência de manutenção levou ao dano - rompimento das barras em suas emendas - e pode levar ao entupimento da rede. Nessas condições sem manutenção, apresenta risco ao usuário. | 2 | |
