PROGRAMA DE CONSERVAÇÃO E MANUTENÇÃO  
CONTINUADA PARA AS EDIFICAÇÕES DA  
UNIVERSIDADE DE BRASÍLIA

*DA CONCEPÇÃO AO DELINEAMENTO DE PROGRAMAS E PLANOS*

Relatório Geral

projeto de pesquisa e extensão

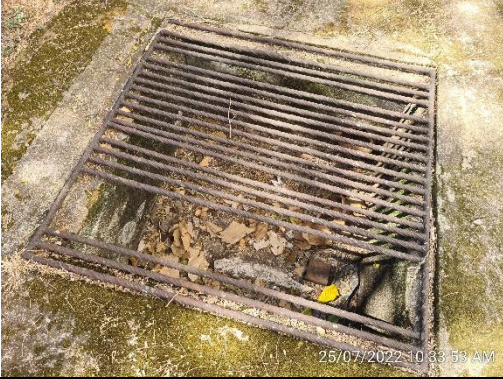
| Ambiente | Código da imagem | Imagem | Código do elemento e do componente afetado | Código da irregularidade e da tipologia da irregularidade | Descrição da tipologia da irregularidade -anomalia ou falha (subgrupo) | Análise - condições de exposição, agentes, causas e mecanismos de degradação | Escala de Prioridade | Análise de risco da irregularidade encontrada |
|---|---|---|---|---|---|---|---|---|
| Lateral Externa | AP.002 | | Ci.02 | En.00 | Entupimento ou Obstrução da Rede | A falta de manutenção preventiva e possível entupimento da tubulação de drenagem afeta o desempenho do sistema, evidenciado pela presença de bolor e detritos. | 2 | |

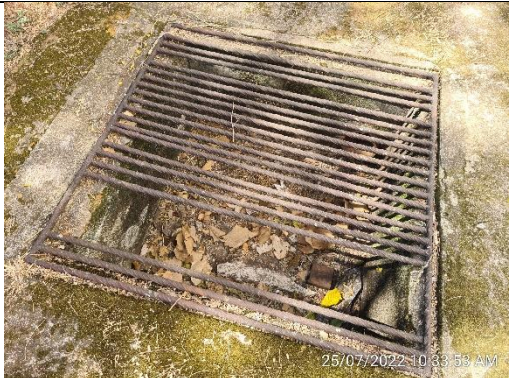
| Lateral Externa | AP.003 | | Ci.02 | Cb.02 | Vegetação invasiva | O acúmulo de folhas e matéria orgânica leva a obstrução da rede, podendo gerar a retenção de água e a proliferação de mosquitos na caixa de inspeção. | 2 | |

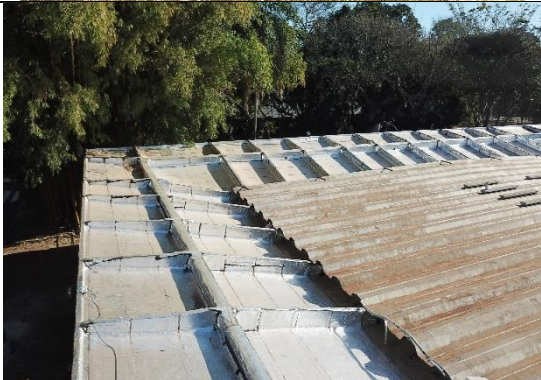
| Cobertura | AP.004 | | Cap.01 | En.00 | Entupimento ou Obstrução da Rede | O acúmulo de folhas sobre o telhado indica a falta de manutenção e um risco de entupimento da rede de captação de águas pluviais. O acúmulo de água eleva o risco de proliferação de mosquitos e infiltrações. | 2 | |

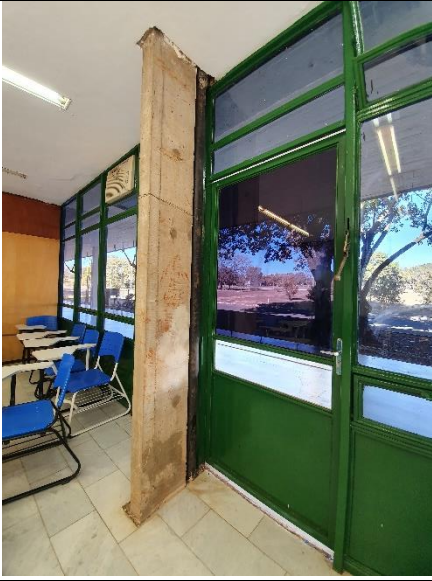
| AULA 190 1101<br>AT 47/21 | AP.005 | | Tub.01 | Co.00 | Corrosão | As tubulações em ferro fundido, passados tantos anos da vida útil em serviço, encontra-se em situação de corrosão no bocal que recebe as águas de chuva da cobertura. Essa região é um ponto crítico de contato com a umidade causada pelas infiltrações por falta de manutenção das mantas de impermeabilização da cobertura. | 2 | |

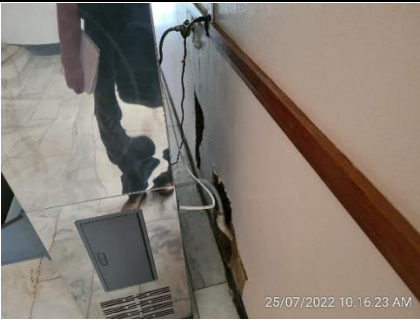
| Ambiente | Código da imagem | Imagem | Código do elemento e do componente afetado | Código da irregularidade e da tipologia da irregularidade | Descrição da tipologia da irregularidade - anomalia ou falha (subgrupo) | Análise - condições de exposição, agentes, causas e mecanismos de degradação | Escala de Prioridade | Análise de risco da irregularidade encontrada |
|---|---|---|---|---|---|---|---|---|
| CIRCULAÇÃO 999<br>5411 AT 64/18 | ESG.001 | | Uso.04 | Au.00 | Ausência de componente | Ausência de sifão no esgotamento do bebedouro e ligação improvisada. | 2 | |

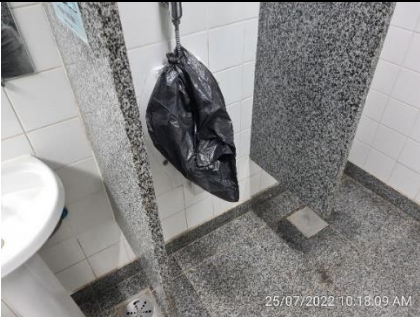
| Ambiente | Código da imagem | Imagem | Código do elemento e do componente afetado | Código da irregularidade e da tipologia da irregularidade | Descrição da tipologia da irregularidade - anomalia ou falha (subgrupo) | Análise - condições de exposição, agentes, causas e mecanismos de degradação | Escala de Prioridade | Análise de risco da irregularidade encontrada |
|---|---|---|---|---|---|---|---|---|
| Vestiário Masculino<br>(190-5210 AT=9/10 | ESG.002 | | Lou.02 | En.00 | Entupimento ou Obstrução da Rede | Rede de esgoto do banheiro com entupimento. Indicativos de falha de manutenção e/ou mau uso. | 2 | |

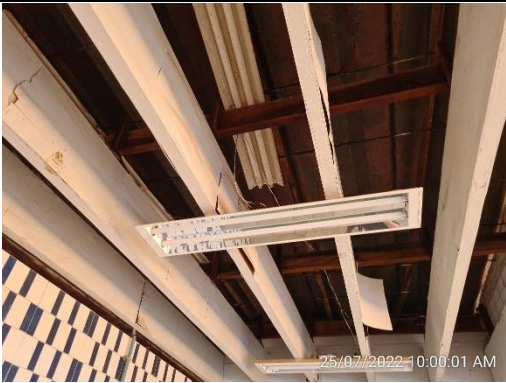
| Ambiente | Código da imagem | Imagem | Código do elemento e do componente afetado | Código da irregularidade e da tipologia da irregularidade | Descrição da tipologia da irregularidade - anomalia ou falha (subgrupo) | Análise - condições de exposição, agentes, causas e mecanismos de degradação | Escala de Prioridade | Análise de risco da irregularidade encontrada |
|---|---|---|---|---|---|---|---|---|
| CIRCULAÇÃO 999<br>5411 AT 56/18 | ELE.001 | | Dis.01 | Au.00 | Ausência de componente | Ausência de conduíte na alimentação da luminária, com a fiação próxima ao madeiramento do telhado. Pode representar risco de curto-circuito e incêndio pela fiação exposta. | 1A | Risco de Incêndio pela proximidade da fiação exposta com as lâminas de madeira do pergolado. |

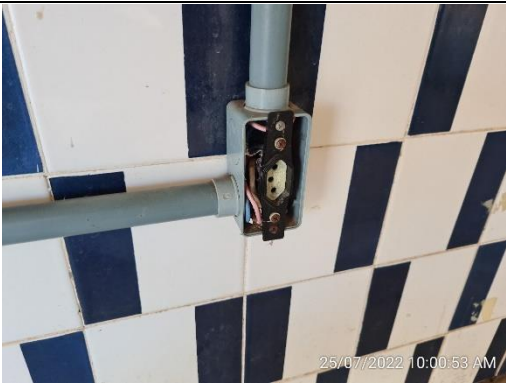
| Ambiente | Código da imagem | Imagem | Código do elemento e do componente afetado | Código da irregularidade e da tipologia da irregularidade | Descrição da tipologia da irregularidade - anomalia ou falha (subgrupo) | Análise - condições de exposição, agentes, causas e mecanismos de degradação | Escala de Prioridade | Análise de risco da irregularidade encontrada |
|---|---|---|---|---|---|---|---|---|
| CIRCULAÇÃO 999<br>5411 AT 56/18 | ELE.002 | | Uso.03 | Au.00 | Ausência de componente | A ausência de espelho na tomada em área externa pode permitir o acesso indevido à fiação por usuários e animais. Os funcionários podem ter contato ou podem jogar produtos de limpeza e água durante o processo de lavagem. Durante uma chuva de vento, a tomada pode receber respingos de água de chuva. | 2 | |

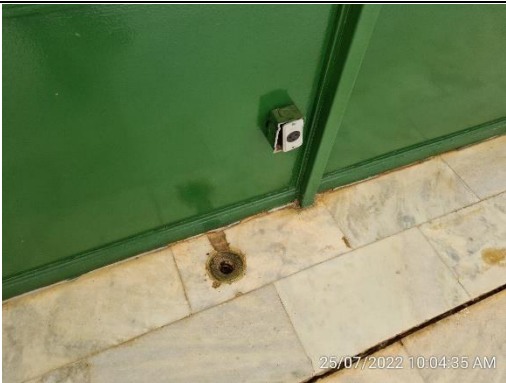
| CIRCULAÇÃO GERAL<br>999 5411<br>AT 0/0 | ELE.003 | | | Uso.03 | Cd.00 | Componente danificado | O espelho da tomada externa de parede, para uso de máquinas e equipamentos, está danificado. Ao utilizar a tomada, o funcionário pode ter contato indevido com a fiação, além de favorecer a passagem de umidade para a fiação elétrica. | 2 | |

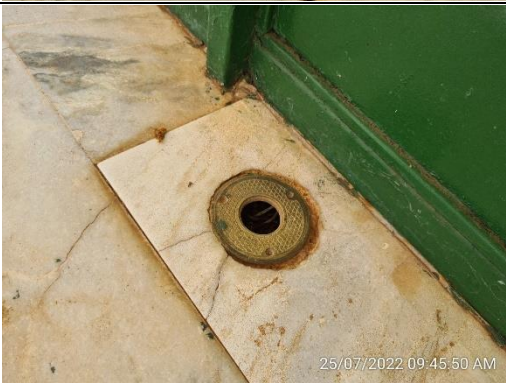
| CIRCULAÇÃO GERAL<br>999 5411<br>AT 0/0 | ELE.004 | | | Dis.03 | Au.00 | Ausência de componente | O ponto de energia no piso já está desativando, sendo usado como uma caixa de passagem. No entanto, a ausência de tampa de caixa de passagem pode promover a entrada de umidade na rede elétrica, inclusive infiltração das águas de limpeza em região de aterro, podendo contribuir com o processo de afundamento do piso conforme verificado no local. | 2 | |

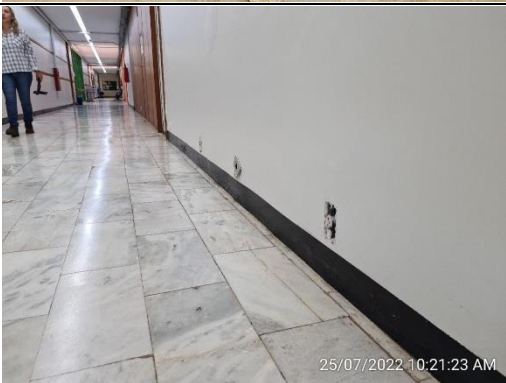
| CIRCULAÇÃO<br>999 5411<br>AT 64/18 | ELE.005 | | | Uso.03 | Au.00 | Ausência de componente | A ausência de espelho em várias tomadas na circulação interna pode permitir o contato indevido dos alunos e funcionários à fiação. Durante o processo de lavagem, indevidamente, pode ocorrer contato ou podem receber água com produtos de limpeza. | 2 | |

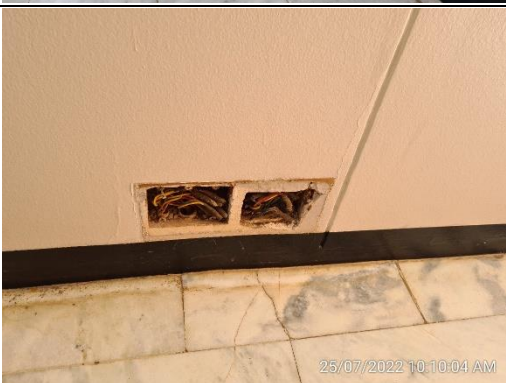
| CIRCULAÇÃO<br>999 5411<br>AT 64/18 | ELE.006 | | | Dis.01 | Nc.00 | Situação que não atende às normas da ABNT | As caixas de passagem mostram uma ocupação excessiva na passagem da fiação elétrica pelos conduítes. A seção dos conduíte é insuficiente para receber os fios dos circuitos que por ali passam. A ausência de espelho pode permitir o acesso indevido à fiação por usuários e água de lavagem. | 2 | |

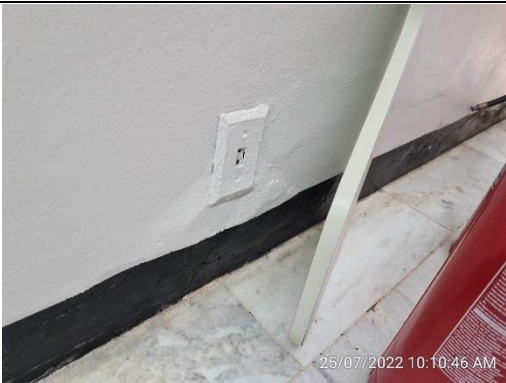
| CIRCULAÇÃO<br>999 5411<br>AT 64/13 | ELE.007 | | Uso.01 | Mn.00 | Mancha | A mancha indica infiltração ou umidade ascendente próximo ao componente elétrico. Essa região com bastante umidade, principalmente pela água de lavagem de piso, pode afetar o componente elétrico e induzir a choques. A tubulação pode favorecer o caminhamento da umidade. | 2 | |

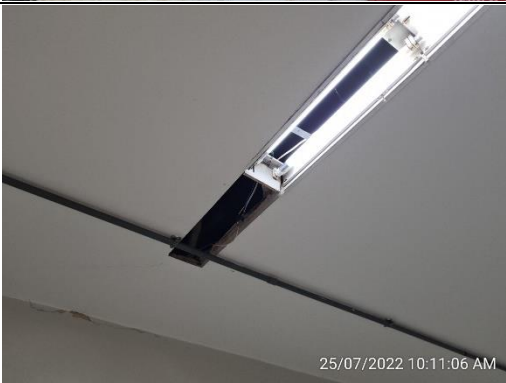
| CIRCULAÇÃO<br>999 5411<br>AT 64/18 | ELE.008 | | Ilu.01 | Au.00 | Ausência de componente | A ausência de componente de fechamento da luminária e de fechamento do forro de gesso pode apresentar risco de passagem de animais que penetram sob o telhado. Ausência de conduíte na fiação próximo ao madeiramento do telhado pode representar risco de curto-circuito e incêndio. | 2 | |

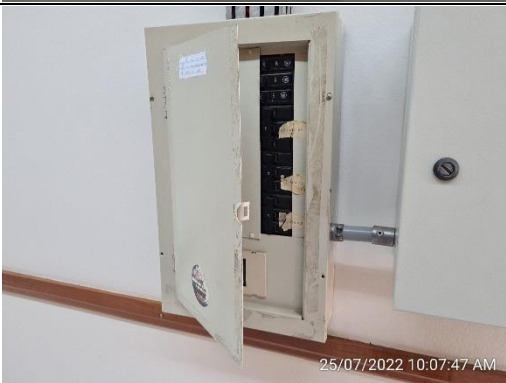
| CIRCULAÇÃO<br>999 5411<br>AT 64/13 | ELE.009 | | Qd.01 | Au.00 | Ausência de componente | A ausência de controle da tampa (fecho) do quadro de distribuição facilita o acesso indevido à fiação e dispositivos por pessoa não autorizada. A ausência de identificação dos circuitos elétricos pode permitir manuseio indevido dos dispositivos. | 2 | |

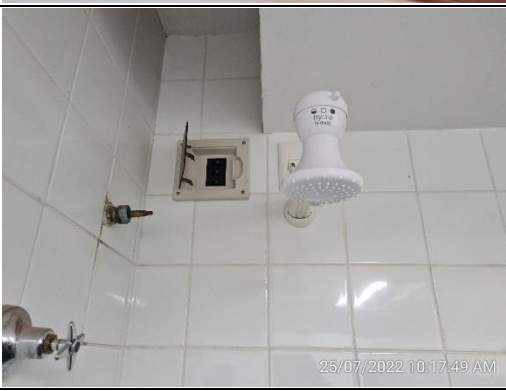
| Vestiário Masculino (190-5210 AT=9/10) | ELE.010 | | Qd.01 | Nc.00 | Situação que não atende às normas da ABNT | A localização inadequada do Quadro de Distribuição ao lado do chuveiro elétrico eleva o risco de passagem de umidade para o quadro de distribuição e os terminais, favorecendo choques e curto-circuitos. | 1A | Risco de choque aos usuários e curto-circuito. |

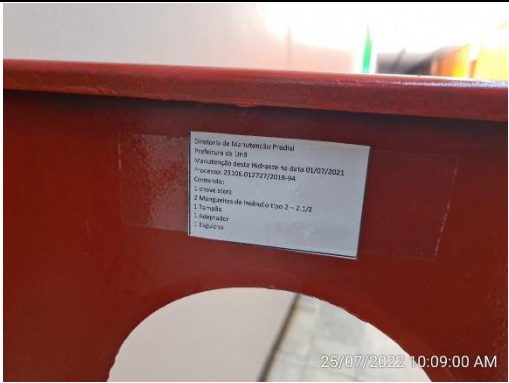
| Ambiente | Código da imagem | Imagem | Código do elemento e do componente afetado | Código da irregularidade e da tipologia da irregularidade | Descrição da tipologia da irregularidade - anomalia ou falha (subgrupo) | Análise - condições de exposição, agentes, causas e mecanismos de degradação | Escala de Prioridade | Análise de risco da irregularidade encontrada |
|---|---|---|---|---|---|---|---|---|
| CIRCULAÇÃO 999<br>5411 AT 64/18 | INC.001 | | Hid.05 | Nc.00 | Situação que não atende às normas da ABNT | A ficha de registro da manutenção apresenta atraso e está sem a descrição dos procedimentos realizados. | 2 | |

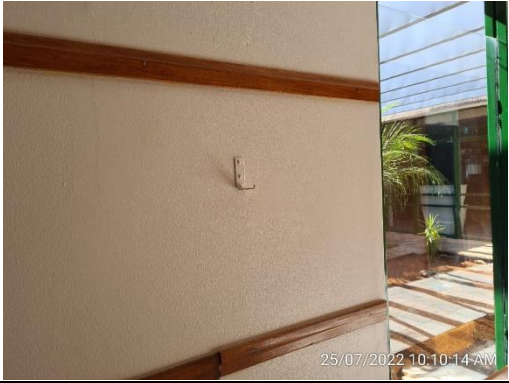
| Ambiente | Código da imagem | Imagem | Código do elemento e do componente afetado | Código da irregularidade e da tipologia da irregularidade | Descrição da tipologia da irregularidade - anomalia ou falha (subgrupo) | Análise - condições de exposição, agentes, causas e mecanismos de degradação | Escala de Prioridade | Análise de risco da irregularidade encontrada |
|---|---|---|---|---|---|---|---|---|
| CIRCULAÇÃO 999<br>5411 AT 64/13 | INC.002 | | Ext.01 | Au.00 | Ausência de componente | O extintor de incêndio não está no local previsto, assim como a necessária sinalização do componente de combate a incêndio. | 2 | |

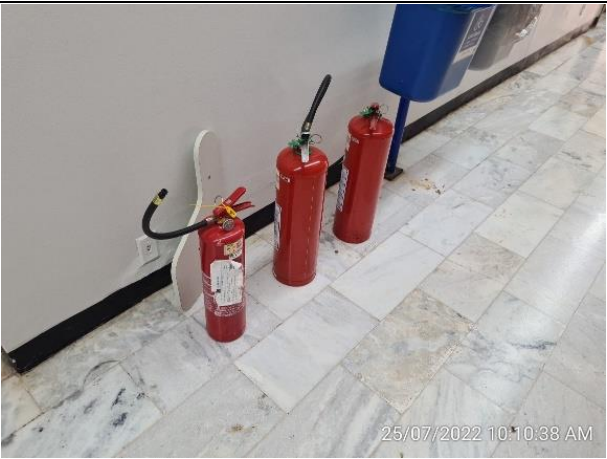
| CIRCULAÇÃO 999<br>5411 AT 64/13 | INC.003 | | Ext.01 | Nc.00 | Situação que não<br>atende às normas da<br>ABNT | Extintores recolhidos próximos à entrada da edificação<br>mostram falha de manutenção quanto ao procedimento<br>padrão. | 2 | |

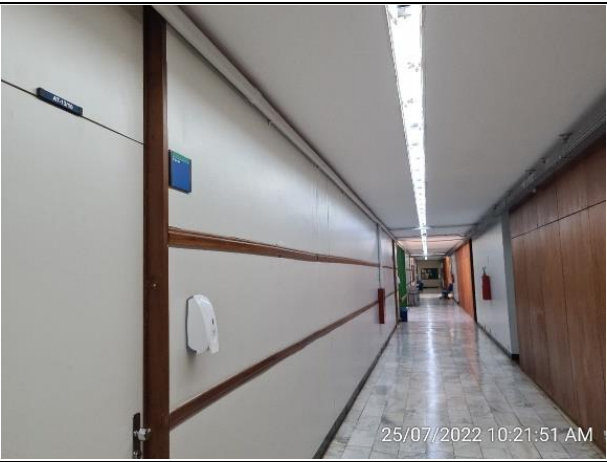
| CIRCULAÇÃO 999<br>5411 AT 64/18 | INC.004 | | Sin.01 | Au.00 | Ausência de<br>componente | Ausência de sinalização e de iluminação de emergência<br>em caso de incêndio. | 2 | |

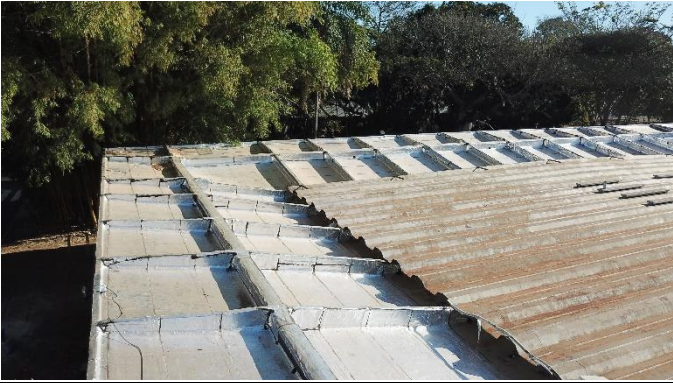
| Ambiente | Código da imagem | Imagem | Código do elemento e do componente afetado | Código da irregularidade e da tipologia da irregularidade | Descrição da tipologia da irregularidade - anomalia ou falha (subgrupo) | Análise - condições de exposição, agentes, causas e mecanismos de degradação | Escala de Prioridade | Análise de risco da irregularidade encontrada |
|---|---|---|---|---|---|---|---|---|
| COBERTURA | SPDA.001 | | Cpt.01 | Au.00 | Ausência de componente | Ausência do sistema de Captação de Descargas Atmosféricas. | 2 | |

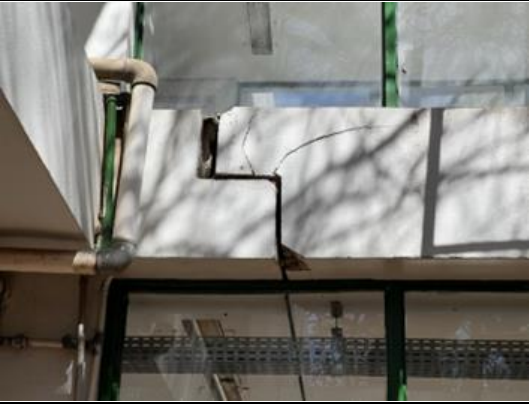
| Ambiente | Código da imagem | Imagem | Código do elemento e do componente afetado | Código da irregularidade e da tipologia da irregularidade | Descrição da tipologia da irregularidade - anomalia ou falha (subgrupo) | Análise - condições de exposição, agentes, causas e mecanismos de degradação | Escala de Prioridade | Análise de risco da irregularidade encontrada |
|---|---|---|---|---|---|---|---|---|
| Jardim 190 5500<br>ASS – 18/27 | ESTR.001 | | Vig.02 | Fs.00 | Fissura | A fissura ocorre na região do dente gerber – no apoio da extremidade da viga, na direção da biela comprimida. Necessita a avaliação de cargas atuantes e análise do projeto estrutural. | 1A | Risco de rompimento estrutural do apoio do tipo gerber – compromete a segurança do sistema e do usuário. |

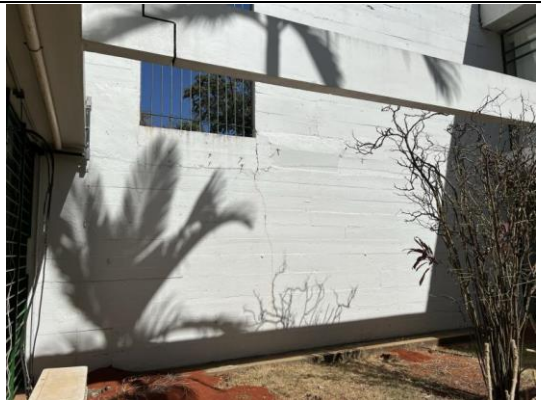
| Jardim 190 5500<br>ASS – 18/27 | ESTR.002 | | Com.01 | Fs.04 | Fissura geométrica vertical | Fissura geométrica na direção do prolongamento da abertura da parede de contenção, provavelmente por empuxo lateral do solo. | 1C | |

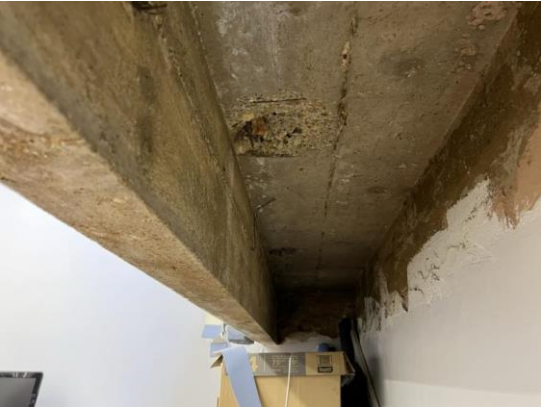
| Salas da fachada sul | ESTR.003 | | Laj.01 | Co.01 | Corrosão | Armadura exposta com corrosão devido à execução de furos para instalação e fixação de esquadria. | 3 | |

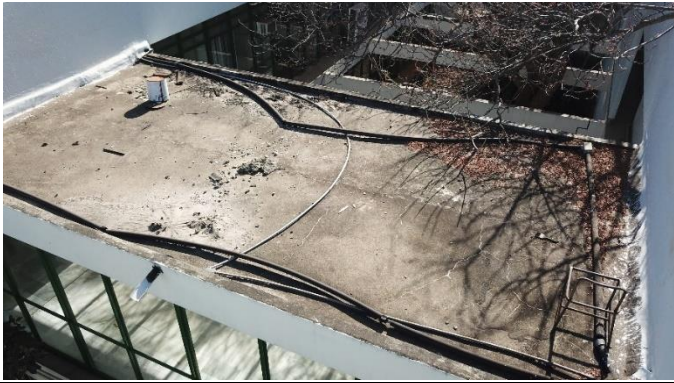
| Ambiente | Código da imagem | Imagem | Código do elemento e do componente afetado | Código da irregularidade e da tipologia da irregularidade | Descrição da tipologia da irregularidade - anomalia ou falha (subgrupo) | Análise - condições de exposição, agentes, causas e mecanismos de degradação | Escala de Prioridade | Análise de risco da irregularidade encontrada |
|---|---|---|---|---|---|---|---|---|
| Laje impermeabilizada | COB.001 | | Imp.03 | Fh.01 | Acúmulo de entulho pós-obra | Sobre a laje, verifica-se o abandono de entulho no pós-obra como restos de argamassas de reparo, restos de tubulação e telhas, baldes e tábuas. Constata-se que não foi feita a devida limpeza e inspeção no final do serviço, pois foram detectados sobras de materiais oriundos das manutenções feitas na cobertura. O acúmulo de entulho impede o escoamento das águas de chuva e provoca entupimento dos coletores de água pluvial, além da possibilidade de causar danos às telhas e impermeabilizações, por ações mecânicas. | 2 | . |

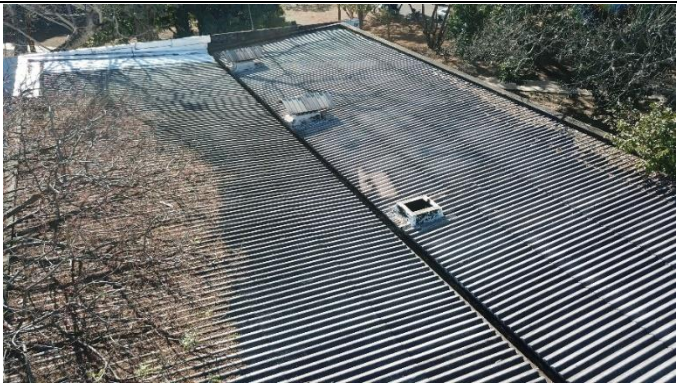
| Telhado | COB.002 | | Tlh.01 | Fh.02 | Acúmulo de resíduos ou detritos vegetais | A ausência de poda e manejo da vegetação muito próxima ao edifício, como é o caso da árvore frutífera localizada no jardim interno à edificação, intensifica a deposição de detritos vegetais e folhas sobre as telhas, lajes impermeabilizadas e calhas que provocam entupimento dos coletores de água pluvial. | 2 | |

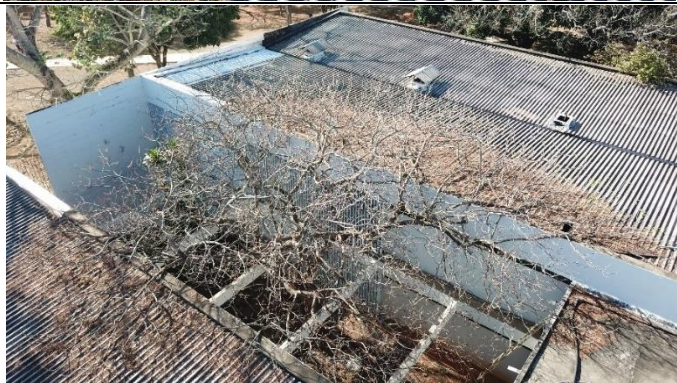
| Telhado | COB.003 | | Arr.01 | Fh.07 | Reparo inadequado | A ausência de poda e manejo da vegetação muito próxima ao edifício dificulta o reparo e manutenção dos rufos que devem cobrir e arrematar todo o topo da platibanda, ao longo de todo o perímetro do edifício. Dificulta também os serviços de repintura da edificação e seus acabamentos. | 2 | |

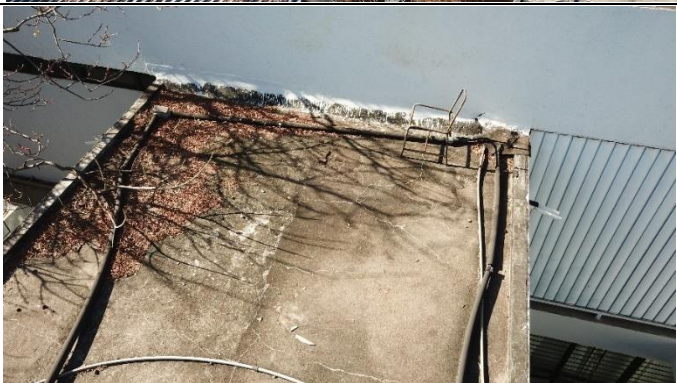
| Laje impermeabilizada | COB.004 | | Imp.04 | Fh.07 | Reparo inadequado | O encontro do sistema de impermeabilização com a platibanda, na região do rodapé, encontra-se coberto pela manta asfáltica aluminizada como uma solução dada para reparar a furação feita para a passagem das tubulações. No entanto, a passagem das tubulações nessa região compromete a estanqueidade e durabilidade do sistema, além de estar em desacordo com a normas (as tubulações devem passar equidistantes da manta em, no mínimo, 10cm). | 2 | |

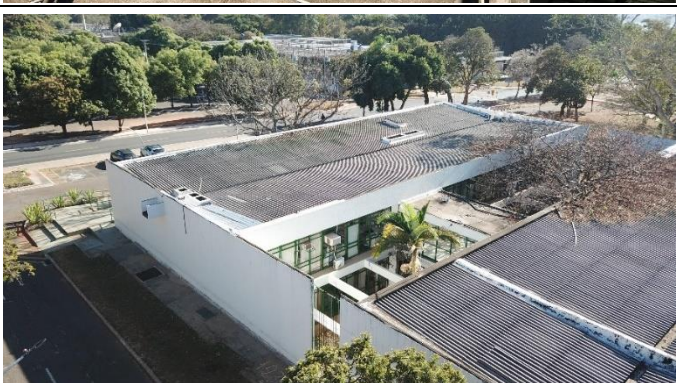
| Telhado | COB.005 | | Arr.01 | Fh.07 | Reparo inadequado | Em substituição às chapas galvanizadas, foi utilizada a manta asfáltica aluminizada para arrematar as regiões de encontro do telhado com os elementos zenitais e as platibandas. Inclusive, o uso de manta asfáltica aluminizada tem sido utilizada para envolver as telhas de fibrocimento, quando se apresentam danificadas. As infiltrações causadas pelas folgas existentes nos conjuntos de fixações estão sendo reparadas com tiras de manta aluminizada, ao invés de conjuntos de fixação e acessórios de vedação próprios para as telhas. | 2 | |

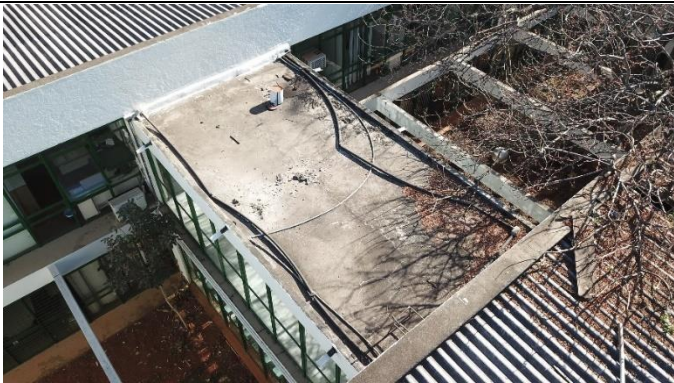
| Laje impermeabilizada | COB.006 | | Imp.03 | Fh.07 | Reparo inadequado | A proteção mecânica feita com argamassa sobre a manta de impermeabilização deve ser executada com as juntas de movimentação para garantir as dilatações próprias das lajes expostas de cobertura. A ausência das juntas na camada de proteção mecânica induz à fissuração da argamassa, que pode comprometer a sua durabilidade. | 2 | |

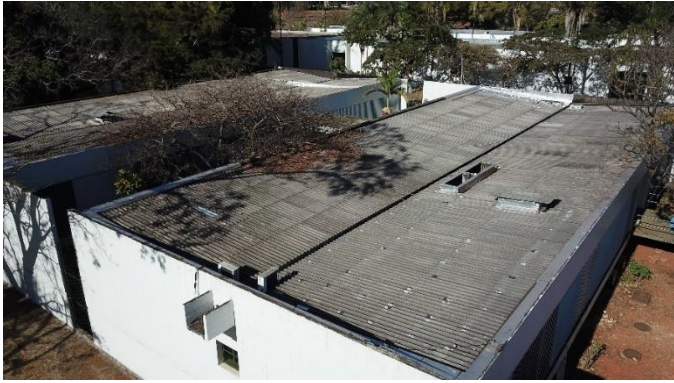
| Telhado | COB.007 | | Equ.01 | Ee.00 | Objeto ou dispositivo adicionado inadequadamente | Os equipamentos do tipo condensadoras de ar-condicionado e antenas, instalados na cobertura, são considerados elementos espúrios por não terem sido projetados quanto à sua mais adequada localização e detalhamento da instalação sobre o telhado. Os equipamentos são pontos frágeis para a cobertura, principalmente quando posicionados diretamente sobre o telhamento. Além das furações para passagem da tubulação e as fixações necessárias dos equipamentos, o acesso de funcionários à cobertura podem quebrar a ponta das telhas durante a manutenção preventiva das máquinas. | 2 | |

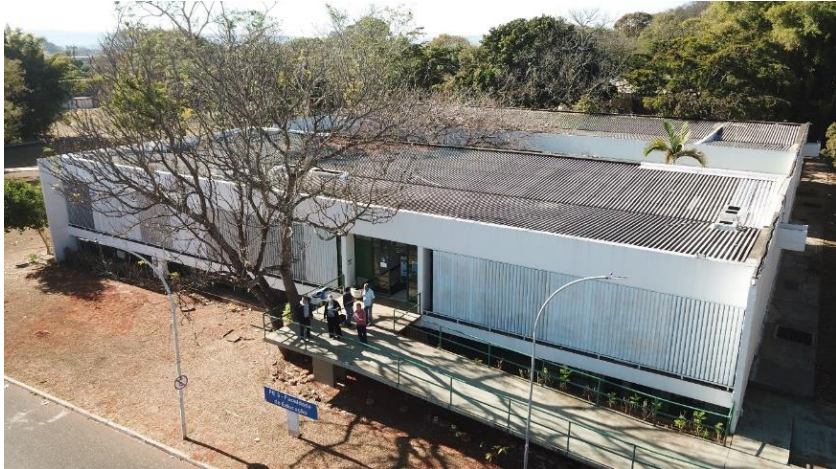
Fig. 2 - Vista da FE-3: arborização intensa ao redor da edificação.

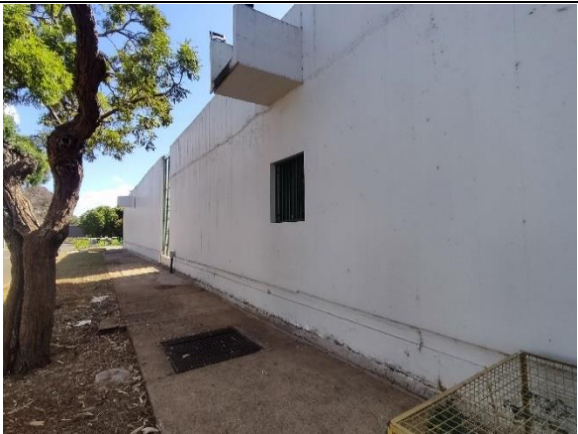
| Fachada Oeste | SVVE.002 | | Pve.05 | Fs.05 | Fissura de interface entre sistemas / elementos | Fissura horizontal na interface entre o rodapé de argamassa do arremate da vedação vertical (parede de concreto), no encontro com a calçada. As movimentações de origem higrotérmica provocam o destacamento da argamassa e propiciam a infiltração de umidade para as salas do subsolo. Materiais mais flexíveis para preenchimento de juntas, tais como selante e veda-junta, são mais adequados para essas situações. O rodapé deve ser projetado para suportar as movimentações que ocorrem nessa região. | 3 | |

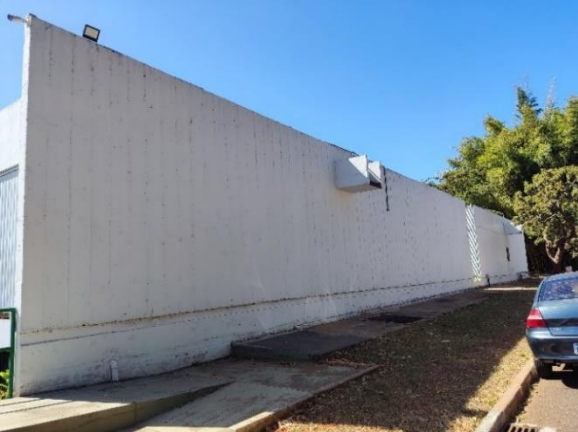
| Fachada Oeste | SVVE.003 | | Pve.00 | Mn.01 | Sujidade | As machas causadas por sujidade ocorrem principalmente nas juntas das formas, nas juntas frias de concretagem e no topo da platibanda, onde não existem arremates com rufos. Nesses pontos críticos da parede de concreto aparente, locais de maior porosidade do concreto e nos nichos e concretagem, ocorrem a deposição de poluição e a impregnação de poeiras. | 3 | |

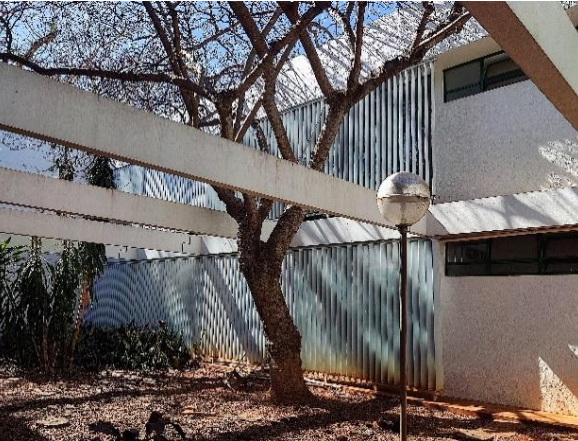
| Jardim<br>190 5500<br>BSS – 18/27 | SVVE.004 | | Esq.14 | Mn.01 | Sujidade | As machas causadas por sujidade, identificadas na base das aletas dos brises metálicos, se devem à exposição aos respingos de água da chuva ou de regas do jardim, que levam as partículas de solo a se depositarem nas aletas. | 3 | |

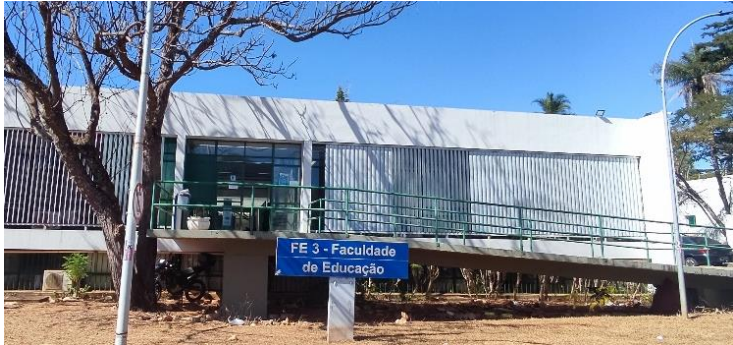
| Fachada Norte | SVVE.005 | | Esq.15 | Nc.00 | Situação que não atende às normas da ABNT | O espaçamento entre as barras metálicas que compõem o guarda-corpo da rampa é maior que o vão-luz requerido na ABNT NBR 14718: 2008. | 3 | |

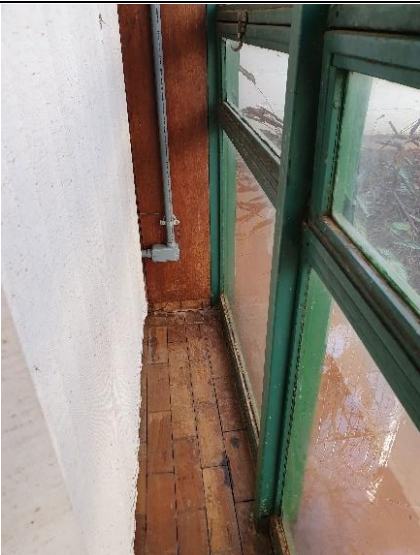
| Jardim<br>190 5500<br>BSS – 18/27 | SVVE.006 | | Esq.10 | Fh.01 | Falha no rejunte ou selante | Os selantes entre os vidros e os caixilhos enrijecem com o passar do tempo e se soltam, sendo facilmente retirados pelas operações de limpeza ou mesmo pela pressão de vento na ocasião das chuvas. A ausência de renovação dos rejuntos e selantes causam infiltrações que degradam os pisos de madeira. | 3 | |

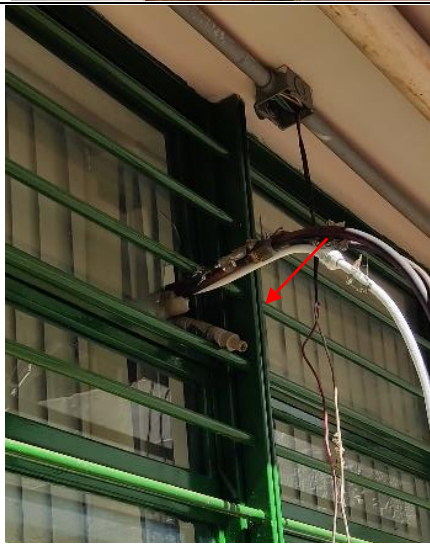
| Jardim<br>190 5500<br>BSS – 18/27 | SVVE.007 | | Esq.10 | Cd.06 | Vidro trincado ou furado | O vidro trincado foi provavelmente ocasionado pela furação para passagem do dreno do ar-condicionado. A vibração da tubulação de drenagem do aparelho de ar-condicionado pode causar a queda do vidro e apresenta risco devido à altura da folha superior da esquadria. | 2 | |

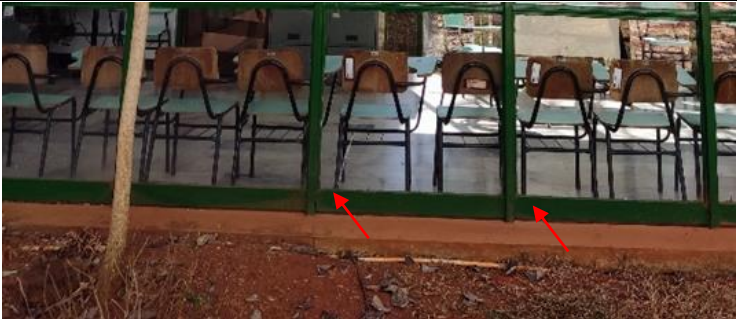
| Jardim<br>190 5500<br>BSS – 18/27 | SVVE.008 | | Esq.06 | Fh.01 | Falha no rejunte ou selante | A folga existente entre o painel envidraçado e o piso da calçada que contorna o jardim, sem selante e vedação, permite o acesso e acúmulo de água e sujeira na base da travessa de aço-carbono inferior, causando a corrosão. | 3 | |

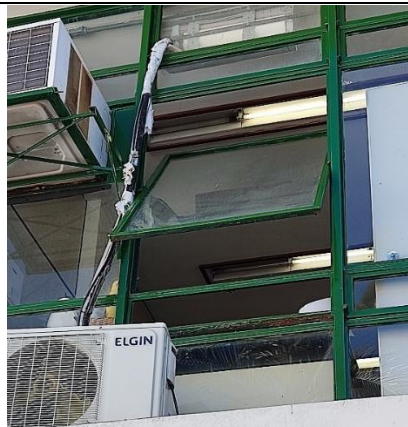
| Jardim<br>190 5500<br>BSS – 18/27 | SVVE.09 | | Esq.10 | Co.01 | Corrosão localizada | A corrosão da travessa da folha basculante da esquadria é ocasionada pelo frequente escoamento de água da drenagem das condensadores de ar-condicionado, agravado pela ausência de repintura com fundo anticorrosão nos perfis metálicos. | 3 | |

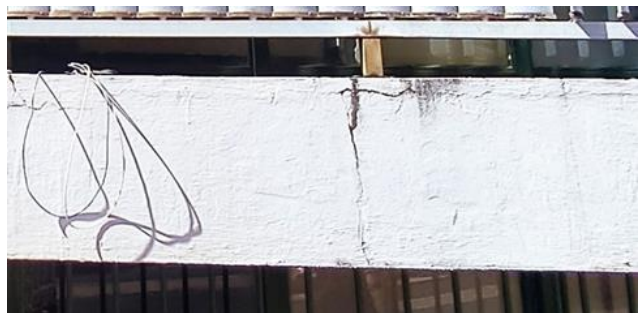
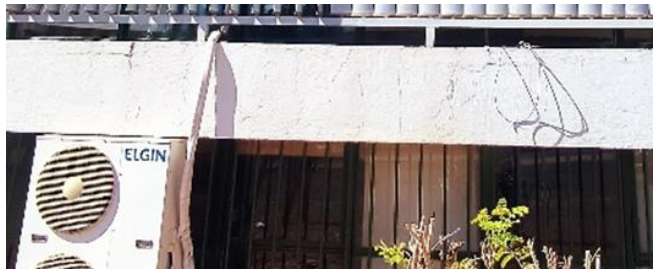
Fig.3 – Fissuras em vigas de concreto armado aparente: a) Fissuras por movimentação térmica agravada pela penetração de umidade na região de fixação do perfil de apoio dos brises metálicos na estrutura; b) Fissuras mapeadas de retração concreto.

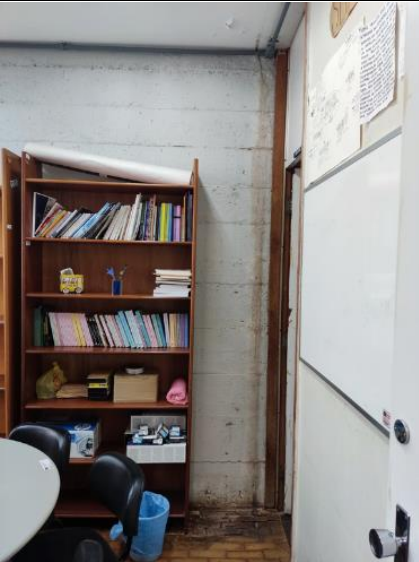
| Ambiente | Código da imagem | Imagem | Código do elemento e do componente afetado | Código da irregularidade e da tipologia da irregularidade | Descrição da tipologia da irregularidade -anomalia ou falha (subgrupo) | Análise - condições de exposição, agentes, causas e mecanismos de degradação | Escala de Prioridade | Análise de risco da irregularidade encontrada |
|---|---|---|---|---|---|---|---|---|
| Fachada Oeste<br><br>(Sala no subsolo) | SVVI.001 | | Pvi.00 | Mn.02 | Mancha de umidade | A mancha de umidade localizada na parede da lateral oeste do subsolo é uma parede de contenção de concreto aparente que apresenta uma fissura na parte externa que se estende por toda a altura. Em períodos chuvosos, causa infiltração que provoca mancha de umidade na parede e no piso de taco de madeira e é a causa do apodrecimento localizado nessa região. Pela presença constante de umidade, a base da parede apresenta pontos de corrosão na armadura. | 2 | |

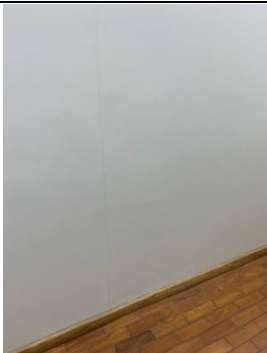
| CIR BT – 8/22 | SVVI.002 | | Pvi.00 | Fs.05 | Fissura de interface entre sistema / elemento | Fissura vertical na ligação entre o pilar e a alvenaria, onde deveria existir uma junta de movimentação. | 3 | |

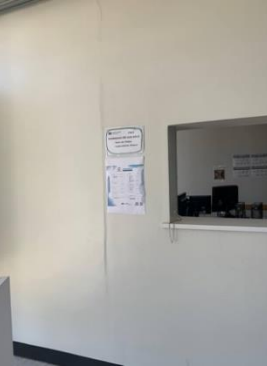
| Direção Reunião<br>190 2024<br>BT – 10/18<br>(copa) | SVVI.003 | | Pvi.06 | Fs.03 | Fissura geométrica vertical | Fissura na junta de movimentação por preenchimento inadequado do selante. | 3 | |

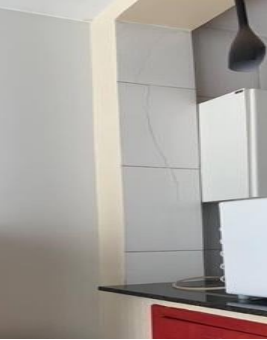
| Direção Reunião<br>190 2024<br>BT – 10/18<br>(copa) | SVVI.004 | | Rvi.04 | Fs.03 | Fissura geométrica vertical | A fissura vertical na parede que se propaga para a placa cerâmica provavelmente é por concentração de carga, em consequência da abertura do vão na parede para receber o balcão e integrar a copa. | 3 | |

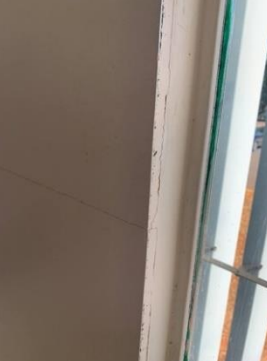
| Direção Reunião<br>190 2024<br>BT – 10/18<br>(copa) | SVVI.005 | | Pvi.00 | Dc.01 | Descolamento localizado | A placa de revestimento em gesso apresenta descolamento da base, com fissura entre as placas de gesso e entre a ligação da placa com a base existente, por ausência da aplicação da tela de ligação, antes do emassamento e pintura. | 3 | |

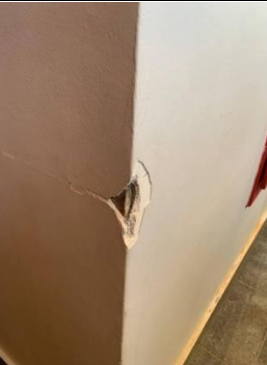
| BSS – 11/12 | SVVI.006 | | Pvi.00 | Cd.00 | Componente danificado | As bordas e quinas de paredes costumam ser frágeis ao impacto de objetos, mobiliário e equipamentos, principalmente danificando os painel ou divisórias de gesso. | 3 | |

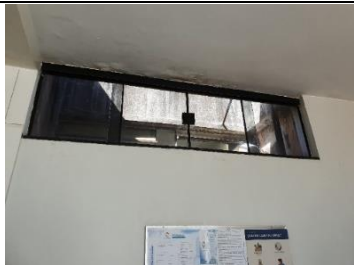
| BSS – 11/12 | SVVI.007 | | Pint.01 | Mn.02 | Mancha de umidade | A ausência de pingadeira no peitoril da janela, a ausência de selante nos arremates da janela e a falta de estanqueidade das janelas de vidro causam infiltração de umidade e, consequentemente, empolamento da pintura. | 3 | |

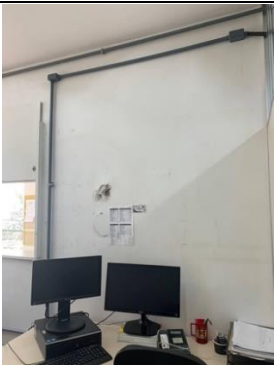
| DIREÇÃO<br>Secretaria Grad 190<br>2011<br>BT – 6/29 | SVVI.009 | | Pvi.01 | Cd.00 | Componente danificado | Ausência de reparo em parede, após a retirada de algum equipamento/dispositivo fixado. | 3 | |

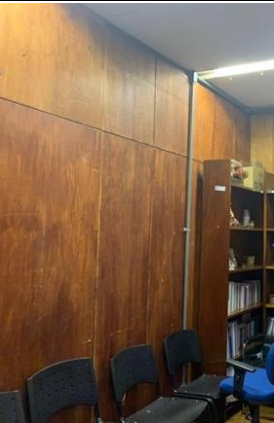
| AT – 6/13 | SVVI.010 | | Pvi.04 | De.05 | Envelhecimento natural do material (deterioração) | Desgaste das placas de madeira das divisórias por envelhecimento natural do material. | 3 | |

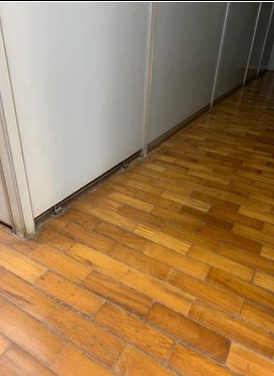
| CIRC BT 8/26 | SVVI.011 | | Pvi.04 | Au.00 | Ausência de componente | Ausência de arremate metálico da divisória de chapa naval no nível do rodapé, provavelmente removido após dano provocado pelo processo de limpeza. | 3 | |

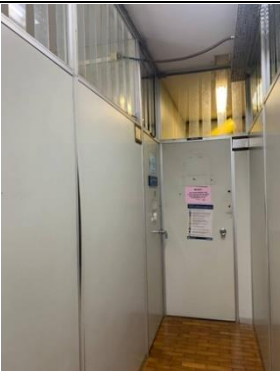
| CIRC ASS-12/14 | SVVI.012 | | Pvi.04 | Di.00 | Deslocamento | O empenamento da placa de compensado naval da divisória causou um deslocamento do componente de vedação vertical em relação ao perfil vertical de fixação. Provavelmente, uma folga insuficiente na montagem da divisória pode proporcionar algum tipo de sobrecarga na placa. | 3 | |

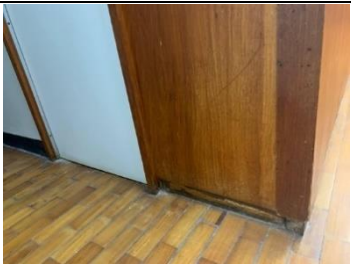
| BSS – 6/9 | SVVI.013 | | Pvi.04 | Au.00 | Ausência de componente | Ausência de arremate da divisória de madeira laminada no nível do rodapé, provavelmente removido após dano provocado pelo processo de limpeza. | 3 | |

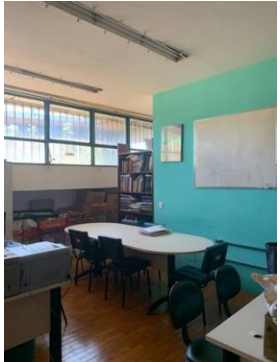
| ASS – 8/7 | SVVI.014 | | Pti.01 | Mn.00 | Manchas | Manchas de sujidade provocadas pelo contato do encosto das cadeiras na parede. | 3 | |

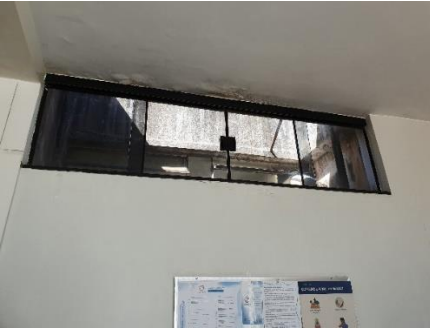
| Ambiente | Código da imagem | Imagem | Código do elemento e do componente afetado | Código da irregularidade e da tipologia da irregularidade | Descrição da tipologia da irregularidade - anomalia ou falha (subgrupo) | Análise - condições de exposição, agentes, causas e mecanismos de degradação | Escala de Prioridade | Análise de risco da irregularidade encontrada |
|---|---|---|---|---|---|---|---|---|
| Direção Reunião 190 2024 BT – 10/18 (copa) | TETO.001 | | Bas.01 | Mn.02 | Mancha de Umidade | O teto de concreto apresenta manchas de umidade e corrosão, além de fissuras higrotérmicas devido às infiltrações e a concentração de umidade nas vigas invertidas da cobertura. | 2 | |

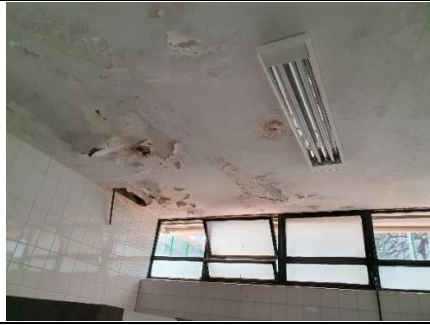
| Ambiente | Código da imagem | Imagem | Código do elemento e do componente afetado | Código da irregularidade e da tipologia da irregularidade | Descrição da tipologia da irregularidade - anomalia ou falha (subgrupo) | Análise - condições de exposição, agentes, causas e mecanismos de degradação | Escala de Prioridade | Análise de risco da irregularidade encontrada |
|---|---|---|---|---|---|---|---|---|
| VEST MASC 190 5110 ASS – 12/15 (sanitário masculino no subsolo) | TETO.002 | | Bas.01 | Mn.02 | Mancha de umidade | O teto apresenta manchas e empoamento na pintura devido às infiltrações. As manchas com desenvolvimento de colonização biológica de mofo e bolor, sinalizam que as infiltrações ocorrem por vazamento nas instalações hidrossanitárias ou no piso do pavimento superior. | 2 | |

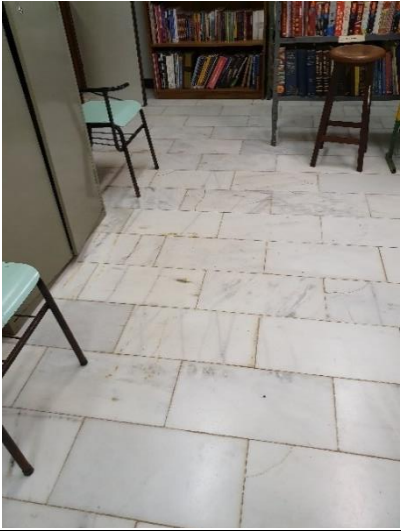
| Ambiente | Código da imagem | Imagem | Código do elemento e do componente afetado | Código da irregularidade e da tipologia da irregularidade | Descrição da tipologia da irregularidade - anomalia ou falha (subgrupo) | Análise - condições de exposição, agentes, causas e mecanismos de degradação | Escala de Prioridade | Análise de risco da irregularidade encontrada |
|---|---|---|---|---|---|---|---|---|
| Ludoteca ASS-8/7 | PISO.001 | | Rvp.01 | Cd.01 | Placa de piso trincada ou fraturada | Algumas placas apresentam-se fraturadas ou trincadas com configuração típica por dilatação por umidade, transversais à placa ou no canto da placa. A expansão do material por ação da umidade ocorre na placa que trinca ou fratura pela vinculação dos bordos. A falta de manutenção nos rejuntos, as movimentações da base e o envelhecimento natural do sistema contribui para as trincas ou fraturas. Essas fissuras não se propagam - ficam contidas no corpo da placa.<br>No subsolo, a lavagem com água em abundância para limpeza dos ambientes saturam os pisos em mármore com menor capacidade de secagem, favorecem as ocorrências observadas. | 2 | |

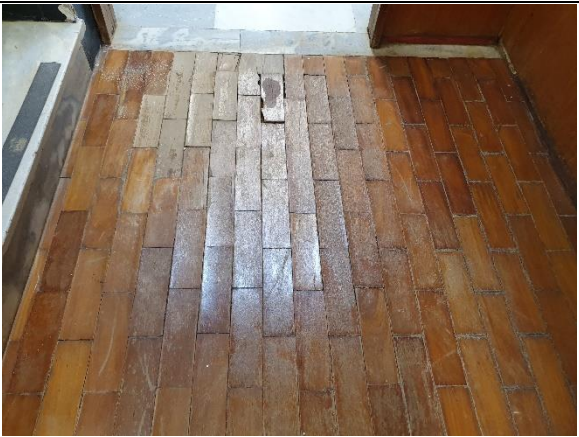
| Circulação 999 5411<br>BSS-8/23 | PISO.002 | | Rvp.01 | De.02 | Desgaste por manutenção inadequada | O desgaste apresentado pelo piso em taco de madeira é consequência da sua localização muito próxima do piso em mármore que sofre frequentemente lavagem com água e, essa umidade da água da limpeza propaga para o piso em madeira que apresenta várias sintomas: apodrecimento de taco, desbotamento – descoloração da madeira, perda do rejunte que calafeta os tacos, deterioração da camada de verniz de proteção, deformação por abaulamento por expansão e retração por molhagem e secagem das peças de madeira. | 2 | |

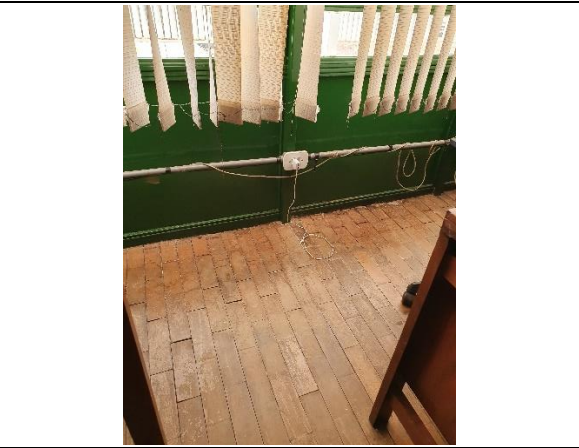
| FE3 BSS<br>BSS-08/22 | PISO.003 | | Rvp.01 | Mn.02 | Mancha de umidade | A manutenção inadequada dos painéis metálicos envidraçados, principalmente a falha dos selantes e a corrosão do perfil da base da esquadria, provoca a penetração de umidade. As manchas de umidade se propaga para o piso em madeira e desencadeia a sua deterioração, com vários sintomas: apodrecimento de taco, desbotamento – descoloração da madeira, perda do rejunte que calafeta os tacos, deterioração da camada de verniz de proteção, deformação por abaulamento por expansão e retração por molhagem e secagem das peças de madeira. | 2 | |

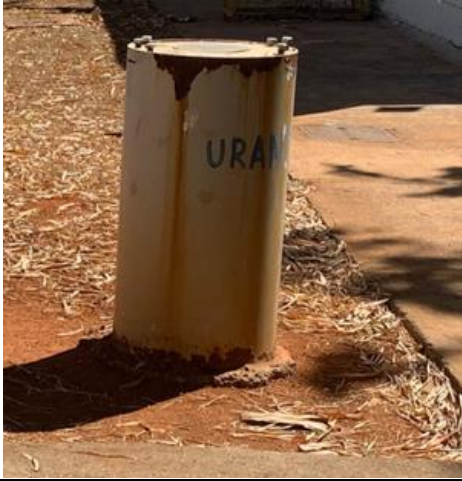
| Ambiente | Código da imagem | Imagem | Código do elemento e do componente afetado | Código da irregularidade e da tipologia da irregularidade | Descrição da tipologia da irregularidade - anomalia ou falha (subgrupo) | Análise - condições de exposição, agentes, causas e mecanismos de degradação | Escala de Prioridade | Análise de risco da irregularidade encontrada |
|---|---|---|---|---|---|---|---|---|
| Lateral Oeste | ELEX.001 | | Ssg.02 | Mn.04 | Mancha de corrosão | Mancha de corrosão na chapa metálica do totem destinado à fixação de cartazes e informativos. | 3 | |

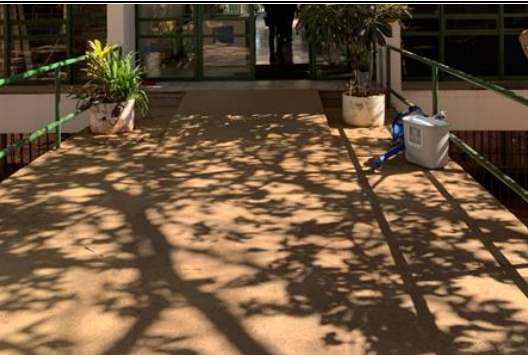
| Lateral Sul | ELEX.002 | | Ccm.02 | De.05 | Envelhecimento natural do material (deterioração) | Pintura no revestimento das rampas, meio fio e calçadas com desgaste e desbotamento provocados pela exposição natural às intempéries. | 3 | |

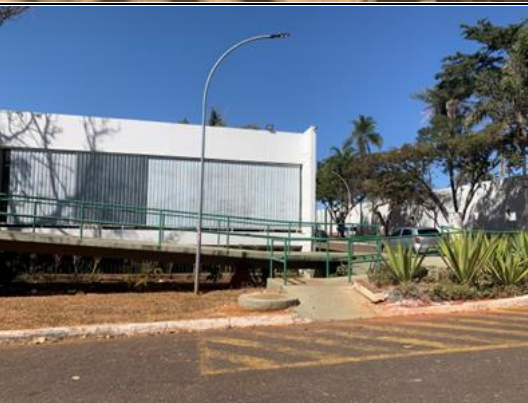
| Lateral Norte | ELEX.003 | | Gua.02 | Nc.00 | Situação que não atende às normas da ABNT | O fechamento do guarda-corpo e corrimão apresentam situação de não conformidade - não atendem às normas da ABNT (dimensões, inclinação, acessibilidade, segurança, etc.) | 3 | |

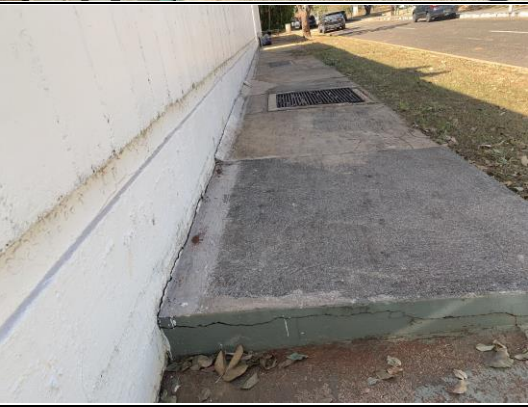
| Lateral Oeste | ELEX.005 | | Ccm.02 | Fs.02 | Fissura | Fissura longitudinal no encontro entre elementos da calçada e o sistema de vedação externa da edificação | 3 | |

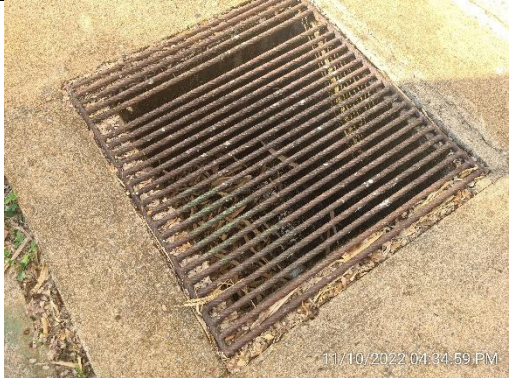
| Ambiente | Código da imagem | Imagem | Código do elemento e do componente afetado | Código da irregularidade e da tipologia da irregularidade | Descrição da tipologia da irregularidade -anomalia ou falha (subgrupo) | Análise - condições de exposição, agentes, causas e mecanismos de degradação | Escala de Prioridade | Análise de risco da irregularidade encontrada |
|---|---|---|---|---|---|---|---|---|
| Lateral Externa | AP.001 | | Ci.01 | Cd.00 | Componente danificado | A grelha da caixa de inspeção de águas pluviais está danificada, sem pintura que proteja o material metálico da exposição às intempéries. A ausência de manutenção levou ao dano - rompimento das barras em suas emendas - e pode levar ao entupimento da rede. | 2 | |

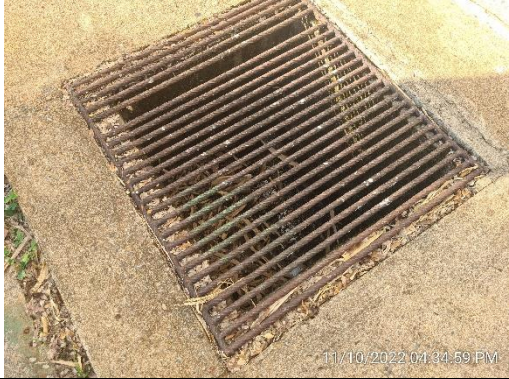
| Ambiente | Código da imagem | Imagem | Código do elemento e do componente afetado | Código da irregularidade e da tipologia da irregularidade | Descrição da tipologia da irregularidade -anomalia ou falha (subgrupo) | Análise - condições de exposição, agentes, causas e mecanismos de degradação | Escala de Prioridade | Análise de risco da irregularidade encontrada |
|---|---|---|---|---|---|---|---|---|
| Lateral Externa | AP.002 | | Ci.02 | En.00 | Entupimento ou Obstrução da Rede | A falta de manutenção preventiva e possível entupimento ou perda de desempenho do sistema de impermeabilização, podem ter levado ao acúmulo de umidade na caixa de inspeção, evidenciado pela presença de bolor. | 2 | |

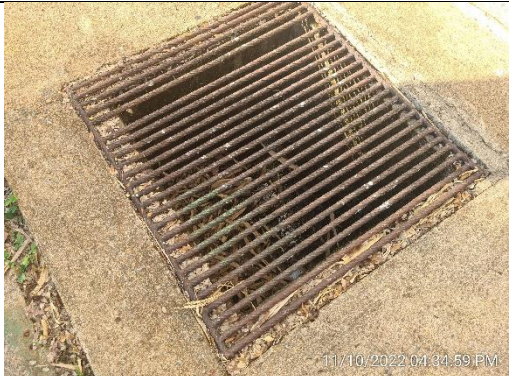
| Lateral Externa | AP.003 | | Ci.03 | Cb.02 | Vegetação invasiva | O acúmulo de folhas e matéria orgânica leva a obstrução da rede, podendo gerar a retenção de água e a proliferação de mosquitos. | 2 | |

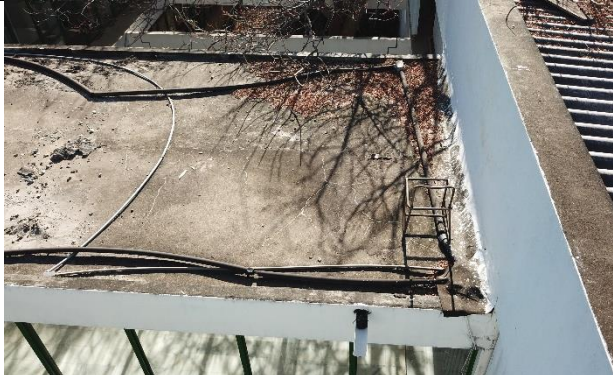
| Cobertura | AP.004 | | Cap.01 | En.00 | Entupimento ou Obstrução da Rede | O acúmulo de folhas sobre a cobertura indica a falta de manutenção e um risco de entupimento da rede de captação de águas pluviais. O acúmulo de água eleva o risco de proliferação de mosquitos e infiltrações. | 2 | |

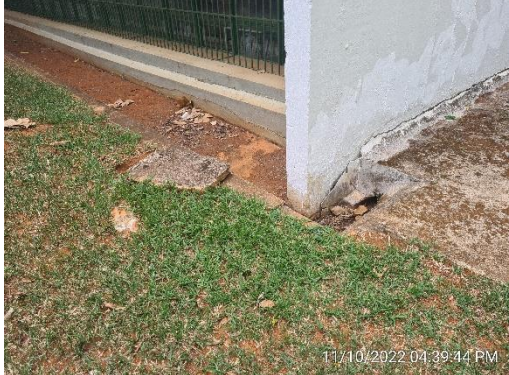
| Lateral Externa | AP.005 | | Cap.03 | En.00 | Entupimento ou Obstrução da Rede | O acúmulo de folhas e sujidades nas canaletas externas de captação das águas pluviais indica a falta de manutenção e um risco de entupimento da rede de captação. O acúmulo de água de chuva eleva o risco de proliferação de mosquitos e infiltrações. Nesse caso, a água de chuva pode infiltrar pela parede de contenção, provocando umidade e goteiras nas paredes do subsolo. | 2 | |

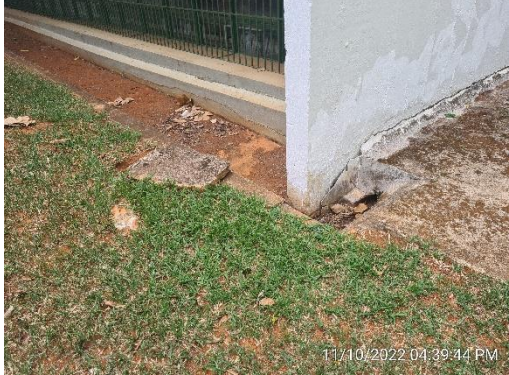
| Lateral Externa | AP.005 | | Cap.03 | Fs.00 | Fissura | Fissuras na interface da canaleta de coleta de água pluvial com a parede externa da estrutura pode permitir as infiltrações, que vão afetar os ambientes do subsolo e os próprios elementos estruturais, como as fundações. A fissura indica uma incompatibilidade da solução construtiva de rodapé, impermeabilização, dimensionamento e acabamento da canaleta, além das deformações dos elementos existentes nessa região. | 2 | |
