PROGRAMA DE CONSERVAÇÃO E MANUTENÇÃO  
CONTINUADA PARA AS EDIFICAÇÕES DA  
UNIVERSIDADE DE BRASÍLIA

*DA CONCEPÇÃO AO DELINEAMENTO DE PROGRAMAS E PLANOS*

Relatório Geral

projeto de pesquisa e extensão

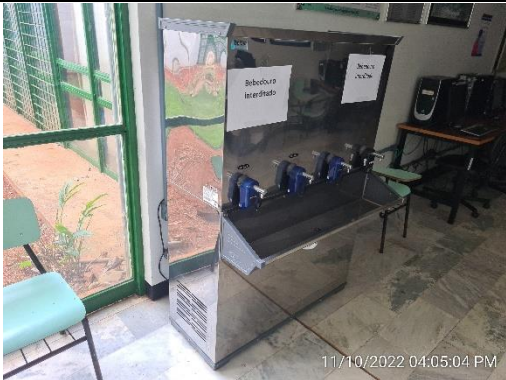
| Ambiente | Código da imagem | Imagem | Código do elemento e do componente afetado | Código da irregularidade e da tipologia da irregularidade | Descrição da tipologia da irregularidade - anomalia ou falha (subgrupo) | Análise - condições de exposição, agentes, causas e mecanismos de degradação | Escala de Prioridade | Análise de risco da irregularidade encontrada |
|---|---|---|---|---|---|---|---|---|
| CIRCULAÇÃO 999<br>5411 BSS 8/22 | AG.001 | | Uso.04 | Cd.00 | Componente danificados | O bebedouro está interditado. Conforme relato de um funcionário, o mesmo não resfria a água. | 3 | |

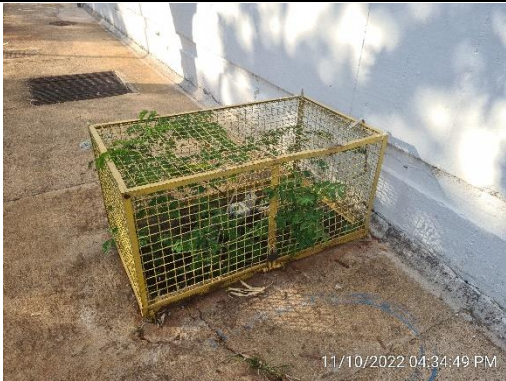
| Ambiente | Código da imagem | Imagem | Código do elemento e do componente afetado | Código da irregularidade e da tipologia da irregularidade | Descrição da tipologia da irregularidade - anomalia ou falha (subgrupo) | Análise - condições de exposição, agentes, causas e mecanismos de degradação | Escala de Prioridade | Análise de risco da irregularidade encontrada |
|---|---|---|---|---|---|---|---|---|
| LATERAL EXTERNA | AG.002 | | Tub.02 | Cb.02 | Vegetação invasiva | Presença de vegetação de pequeno porte na caixa de proteção do registro da rede de abastecimento da edificação. A vegetação pode danificar a rede devido ao seu enraizamento e a possibilidade de crescimento. | 2 | |

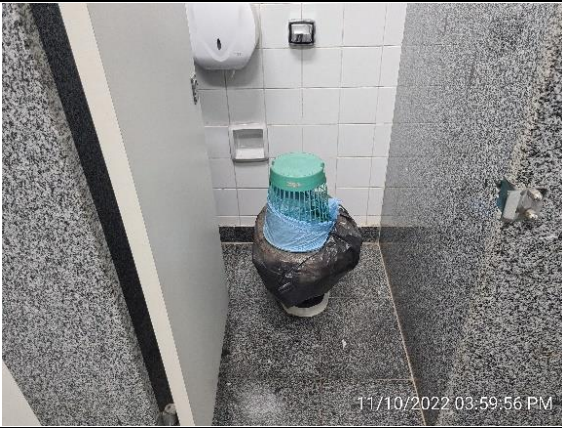
| Ambiente | Código da imagem | Imagem | Código do elemento e do componente afetado | Código da irregularidade e da tipologia da irregularidade | Descrição da tipologia da irregularidade - anomalia ou falha (subgrupo) | Análise - condições de exposição, agentes, causas e mecanismos de degradação | Escala de Prioridade | Análise de risco da irregularidade encontrada |
|---|---|---|---|---|---|---|---|---|
| Sanitário Feminino (190-5111 ASS=12/21 | ESG.001 | | Lou.01 | En.00 | Entupimento ou Obstrução da Rede | O banheiro apresenta-se em bom nível de reforma de seus revestimentos em granito, divisórias em granito e acessórios instalados. No entanto, o aparelho lacrado para impedir o uso mostra que a rede de esgoto do banheiro está com entupimento, indicativo de falha de manutenção e/ou mau uso. | 2 | |

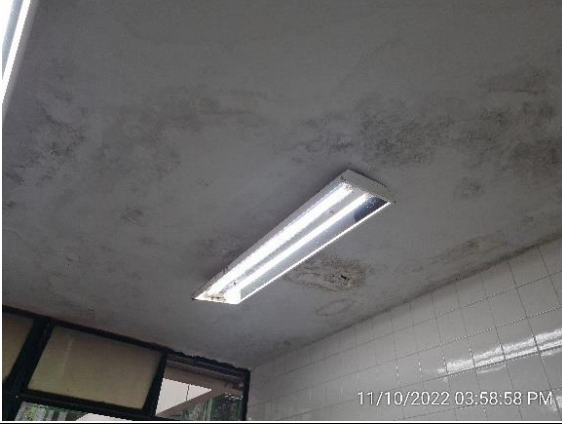
| Ambiente | Código da imagem | Imagem | Código do elemento e do componente afetado | Código da irregularidade e da tipologia da irregularidade | Descrição da tipologia da irregularidade - anomalia ou falha (subgrupo) | Análise - condições de exposição, agentes, causas e mecanismos de degradação | Escala de Prioridade | Análise de risco da irregularidade encontrada |
|---|---|---|---|---|---|---|---|---|
| Sanitário Feminino (190-5111 ASS=12/21 | ESG.002 | | Tub.01 | Vz.01 | Vazamento da Rede | As manchas no teto e o odor de esgoto indicam que há um vazamento na rede de esgoto do banheiro do pavimento superior. As lajes rebaixadas acumulam os vazamentos que se espalham por todo o teto. | 2 | |

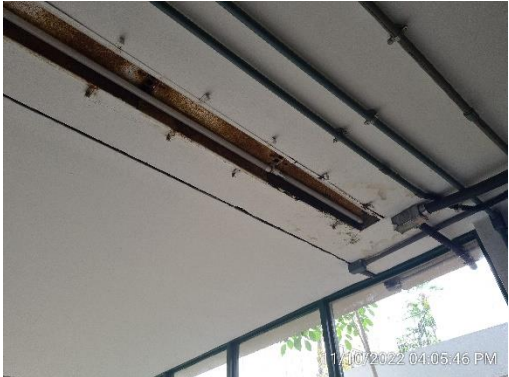
| Ambiente | Código da imagem | Imagem | Código do elemento e do componente afetado | Código da irregularidade e da tipologia da irregularidade | Descrição da tipologia da irregularidade - anomalia ou falha (subgrupo) | Análise - condições de exposição, agentes, causas e mecanismos de degradação | Escala de Prioridade | Análise de risco da irregularidade encontrada |
|---|---|---|---|---|---|---|---|---|
| CIRCULAÇÃO 999<br>5411 BSS 8/22 | ELE.001 | | Ilu.01 | De.00 | Desgaste | Desgaste da calha da luminária, mostrando a chapa esmaltada já com princípio de corrosão, indicando a passagem de umidade no trecho do teto. | 2 | |

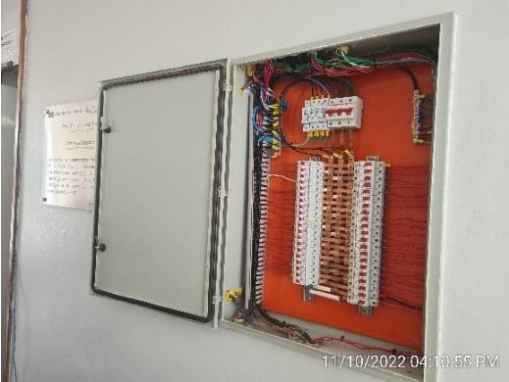
| Ambiente | Código da imagem | Imagem | Código do elemento e do componente afetado | Código da irregularidade e da tipologia da irregularidade | Descrição da tipologia da irregularidade - anomalia ou falha (subgrupo) | Análise - condições de exposição, agentes, causas e mecanismos de degradação | Escala de Prioridade | Análise de risco da irregularidade encontrada |
|---|---|---|---|---|---|---|---|---|
| CIRCULAÇÃO 999<br>5411 BT 8/23 | ELE.002 | | Qd.04 | Nc.00 | Situação que não atende às normas da ABNT | Ausência de identificação de circuitos em quadro elétrico | 3 | |

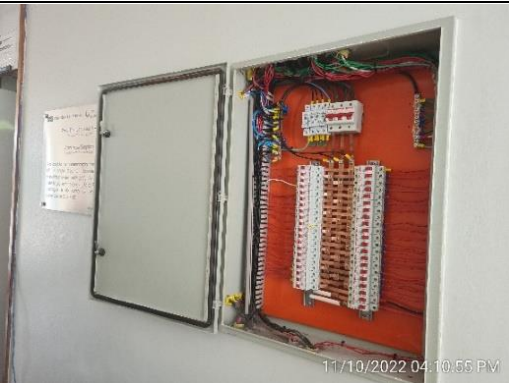
| CIRCULAÇÃO 999<br>5411 BT 8/23 | ELE.003 | | | Qd.01 | Au.00 | Ausência de componente | Ausência de proteção de barramentos (acrílico ou chapa) para evitar o possível contato do operador em elementos com carga. | 1B | |

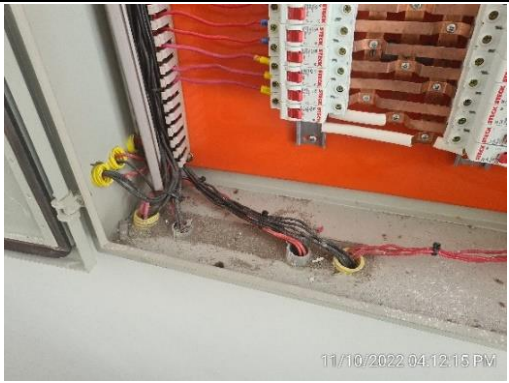
| CIRCULAÇÃO 999<br>5411 BT 8/23 | ELE.004 | | | Qd.01 | Nc.00 | Situação que não atende às normas da ABNT | Acúmulo de sujidades indicando falta ou ineficiência de manutenção dos quadros elétricos. | 2 | |

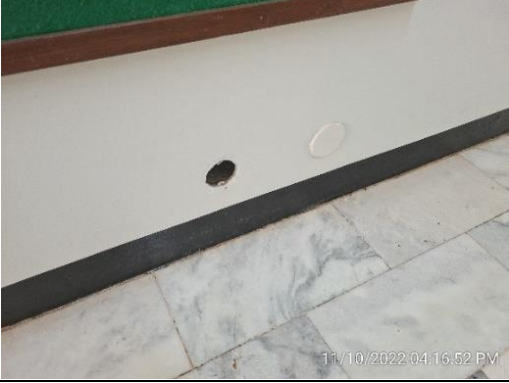
| CIRCULAÇÃO 999<br>5411 BT 10/22 | ELE.005 | | | Uso.03 | Au.00 | Ausência de componente | A ausência de espelho em várias tomadas na circulação interna pode permitir o contato indevido dos alunos e funcionários à fiação. Durante o processo de lavagem, indevidamente, pode ocorrer contato ou podem receber água com produtos de limpeza. | 2 | |

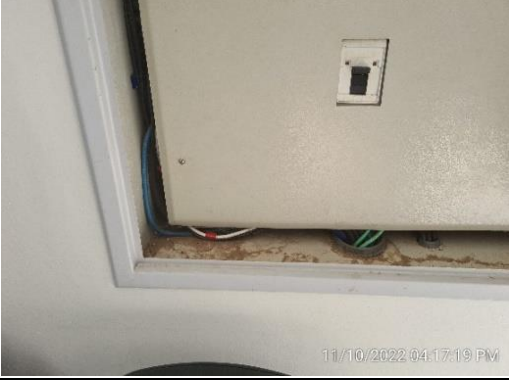
| CIRCULAÇÃO 999<br>5411 BT 10/22 | ELE.006 | | | Qd.01 | Nc.00 | Situação que não atende às normas da ABNT | Acúmulo de sujidades indicando falta ou ineficiência de manutenção dos quadros elétricos. | 2 | |

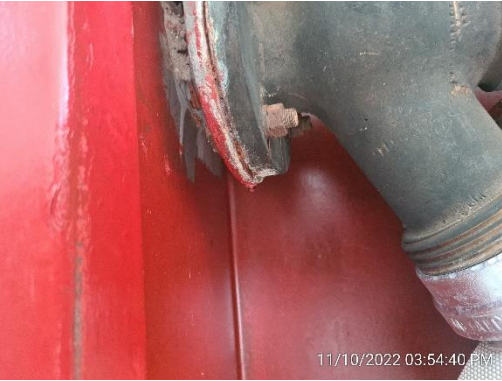
| Ambiente | Código da imagem | Imagem | Código do elemento e do componente afetado | Código da irregularidade e da tipologia da irregularidade | Descrição da tipologia da irregularidade -anomalia ou falha (subgrupo) | Análise - condições de exposição, agentes, causas e mecanismos de degradação | Escala de Prioridade | Análise de risco da irregularidade encontrada |
|---|---|---|---|---|---|---|---|---|
| CIRCULAÇÃO 999 5411 BT 8/23 | INC.001 | | Tub.02 | Vz.02 | Vazamento de Hidrante ou Ramal de Uso | Gotejamento na conexão do hidrante. | 2 | |

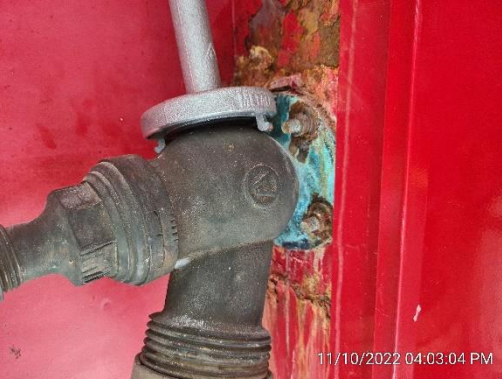
| Ambiente | Código da imagem | Imagem | Código do elemento e do componente afetado | Código da irregularidade e da tipologia da irregularidade | Descrição da tipologia da irregularidade -anomalia ou falha (subgrupo) | Análise - condições de exposição, agentes, causas e mecanismos de degradação | Escala de Prioridade | Análise de risco da irregularidade encontrada |
|---|---|---|---|---|---|---|---|---|
| CIRCULAÇÃO 999 5411 BSS 8/22 | INC.002 | | Tub.02 | Vz.02 | Vazamento de Hidrante ou Ramal de Uso | Gotejamento na conexão do hidrante. | 2 | |

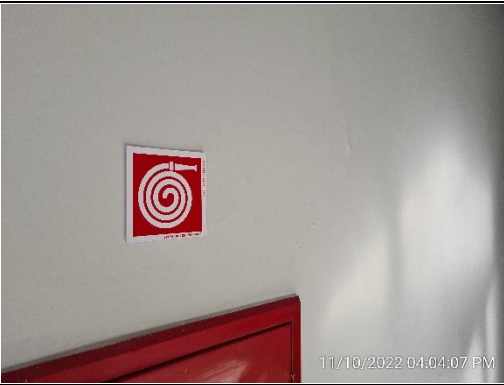
| CIRCULAÇÃO 999<br>5411 BSS 8/22 | INC.003 | | Tub.01 | Vz.01 | Vazamento da Rede | Manchas e bolhas na pintura no trecho próximo ao hidrante apresentam indicativos de vazamento. | 2 | |

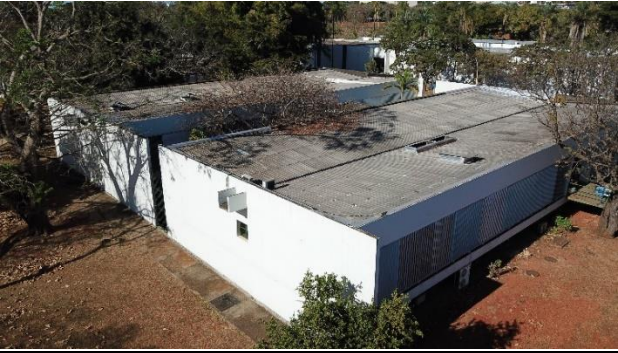
| Ambiente | Código da imagem | Imagem | Código do elemento e do componente afetado | Código da irregularidade e da tipologia da irregularidade | Descrição da tipologia da irregularidade - anomalia ou falha (subgrupo) | Análise - condições de exposição, agentes, causas e mecanismos de degradação | Escala de Prioridade | Análise de risco da irregularidade encontrada |
|---|---|---|---|---|---|---|---|---|
| COBERTURA | SPDA.001 | | Cpt.01 | Au.00 | Ausência de componente | Ausência do sistema de captação de descargas atmosféricas. | 2 | |

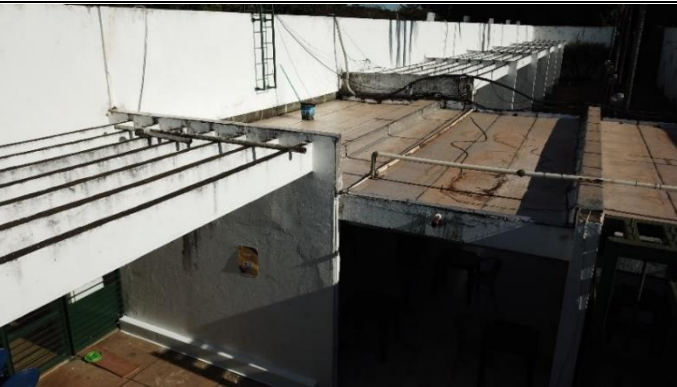
| Laje impermeabilizada | COB.002 | | Imp.02 | Fh.01 | Acúmulo de entulho pós-obra | Sobre a laje, verifica-se o abandono de entulho no pós-obra como latas de tinta que ferem a impermeabilização exposta. Restos de tubulação sobre o pergolado pode indicar uma situação perigos em caso de queda sobre os transeuntes. | 2 | |

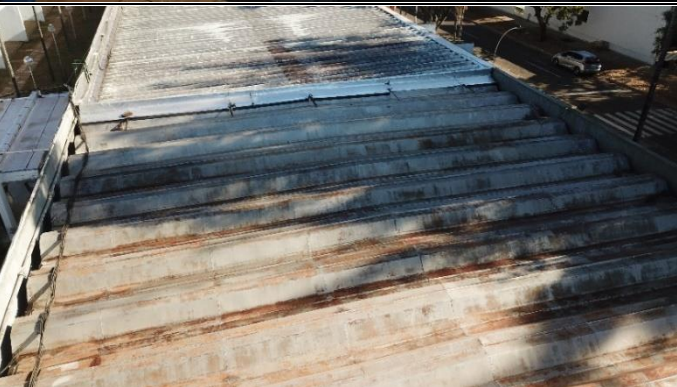
| Telhado | COB.003 | | Tlh.01 | Mn.04 | Mancha de Corrosão | As telhas galvanizadas apresentam aspectos visuais que indicam o princípio do processo de corrosão generalizada em sua superfície, devido ao próprio envelhecimento natural do componente ao longo do tempo de exposição às intempéries. | 3 | |

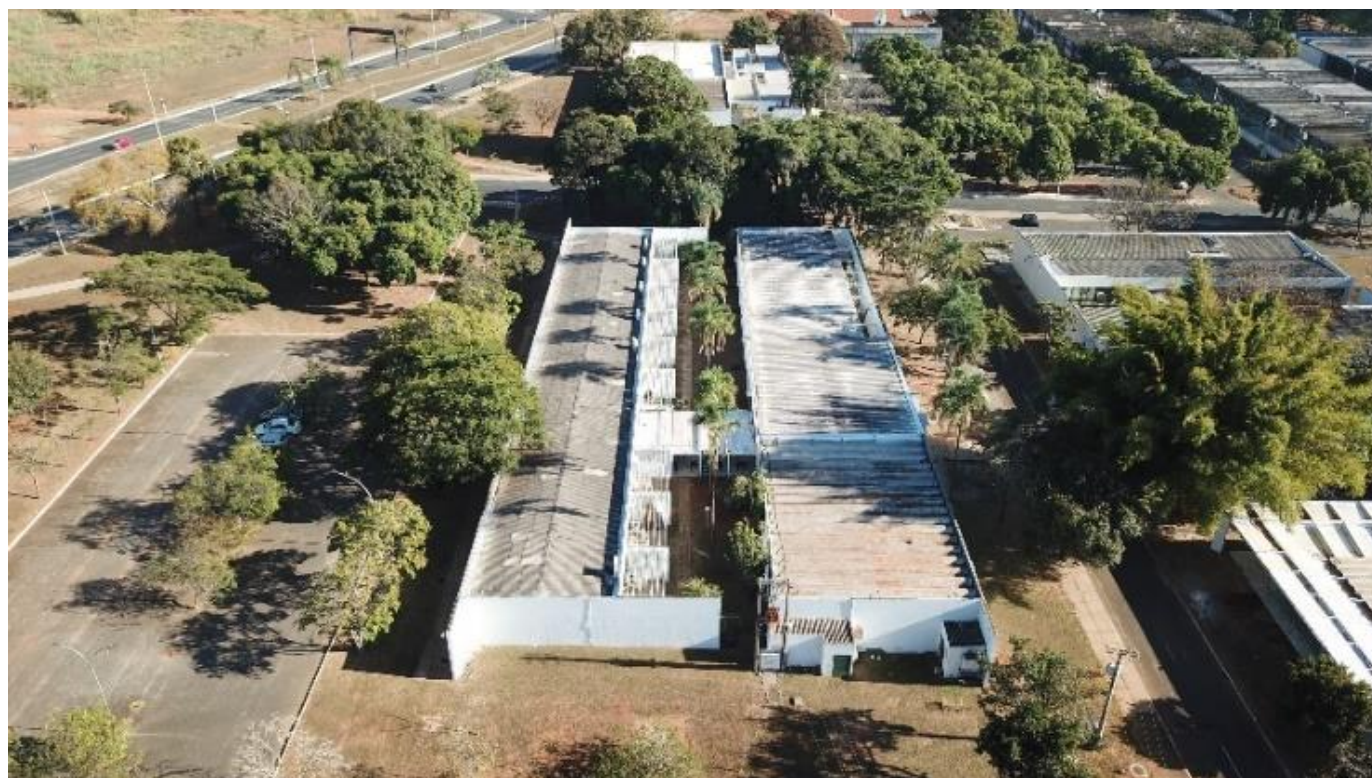
Fig. 1 - Vista aérea da cobertura da FE-5.

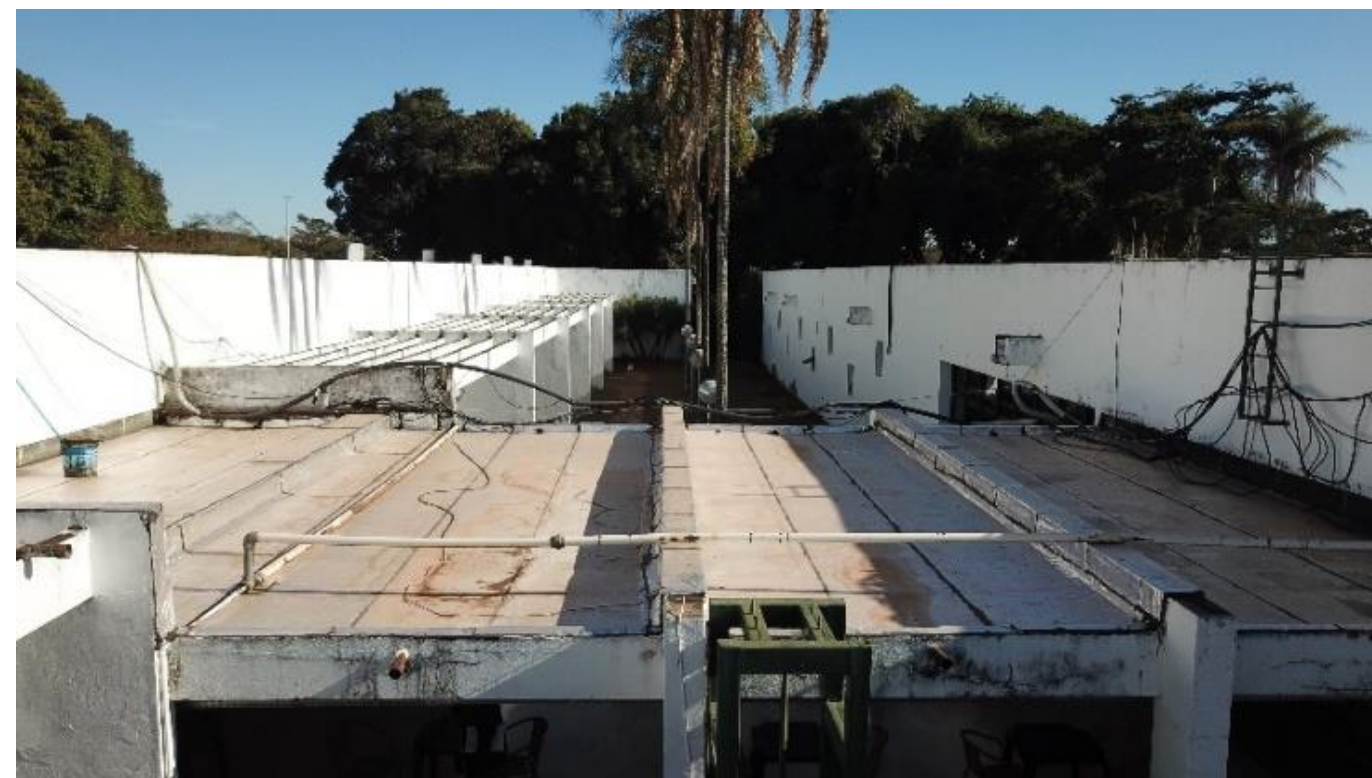
Fig. 2 - Cobertura da FE-5: tubulações, fiações e cabamentos sobre a cobertura.

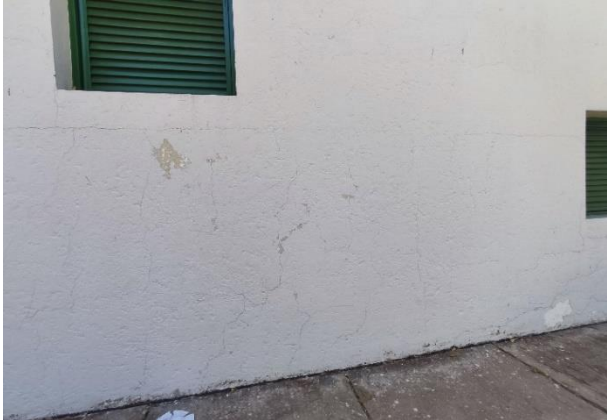
| Fachada leste | SVVE.008 | | Rve.01 | Fs.01 | Fissura mapeada | Fissuras formadas por retração da argamassa devido às variações higrótérmicas no emboço, comprometendo a estanqueidade do revestimento e causando degradação da pintura. | 3 | |

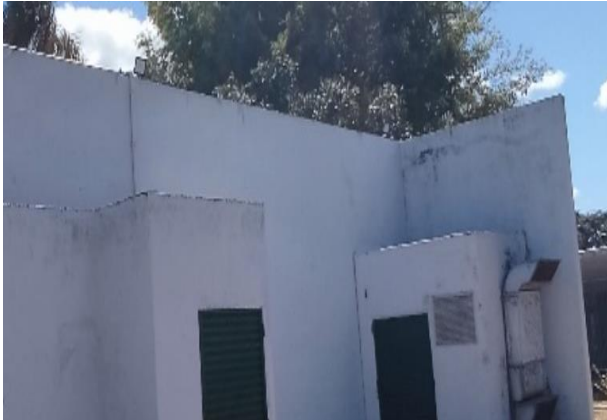
| Fachada sul | SVVE.012 | | Pte.01 | Mn.02 | Mancha de umidade | As manchas de umidade e presença de mofo ou bolor acontecem, principalmente, em substratos porosos, com presença de fissuras e topo de parede sem arremates de rufos. | 3 | |

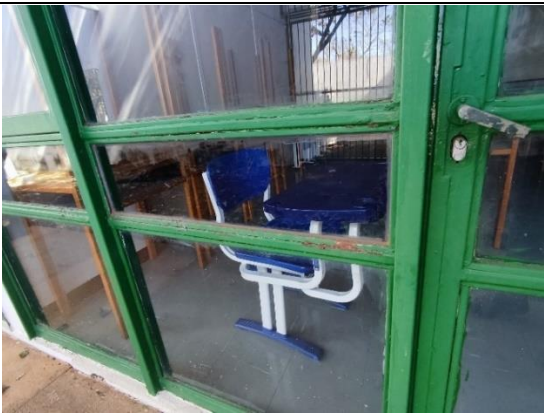
| Fachada leste | SVVE.016 | | Esq.05 | Co.01 | Corrosão localizada | A falta de preparo do substrato, com fundo anticorrosivo e ausência de pintura adequada para a proteção dos caixilhos, provocam a corrosão do baguete e da travessa intermediária do painel envidraçado. | 3 | |

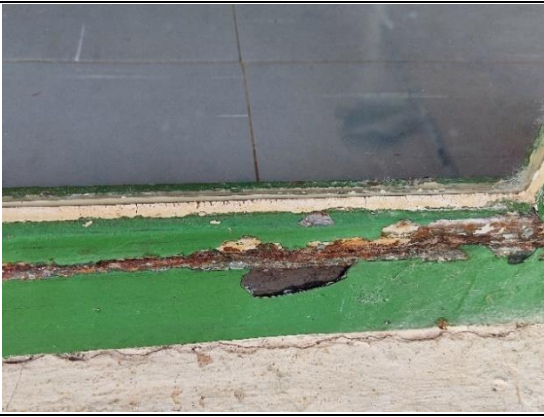
| Fachada leste | SVVE.017 | | Esq.00 | Co.01 | Corrosão localizada | A corrosão do baguete e da travessa inferior do painel envidraçado pode ter sido causada por falta de proteção adequada da pintura. | 3 | |

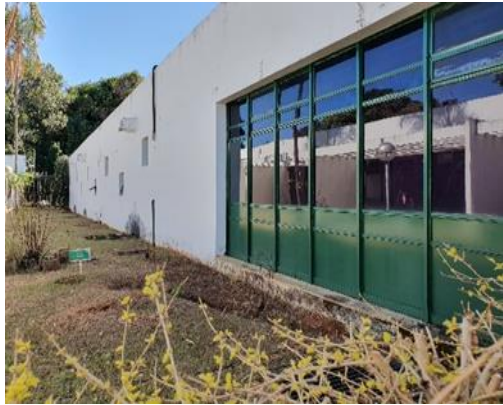
Fig. 1 – Os vidros dos painéis são do tipo comum, e são pintados para diminuir o ofuscamento e visibilidade do interior.

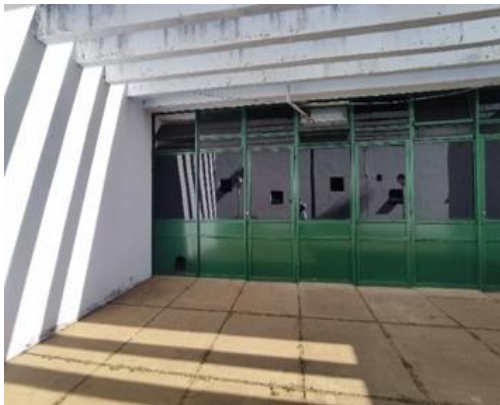
Fig. 2 – Os vidros comuns dos painéis possuem películas para diminuir o ofuscamento e visibilidade do ambiente interior.

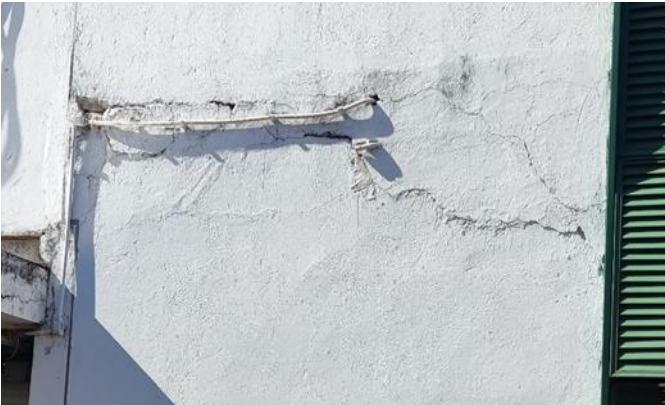
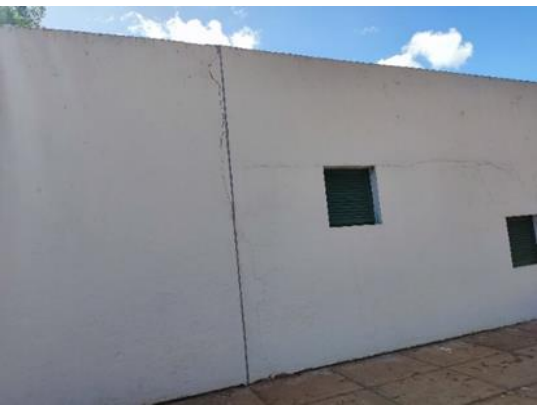
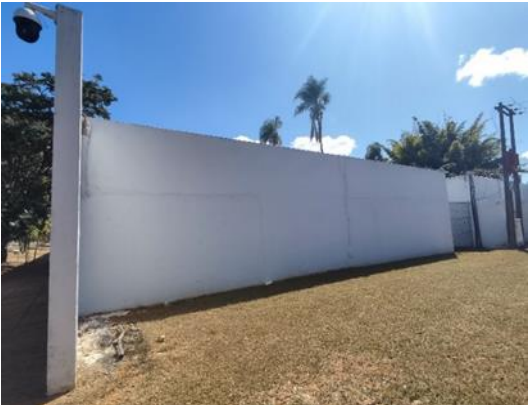
Fig. 3 – Fissura na interface entre sistemas: na região do encunhamento da alvenaria com a viga de concreto da estrutura ocorrem fissuras devido às deformações e movimentações, por ausência de junta de movimentação.

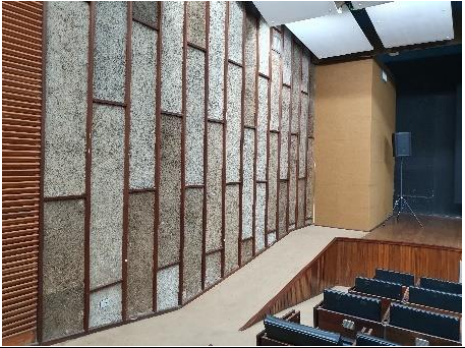
| Ambiente | Código da imagem | Imagem | Código do elemento e do componente afetado | Código da irregularidade e da tipologia da irregularidade | Descrição da tipologia da irregularidade -anomalia ou falha (subgrupo) | Análise - condições de exposição, agentes, causas e mecanismos de degradação | Escala de Prioridade | Análise de risco da irregularidade encontrada |
|---|---|---|---|---|---|---|---|---|
| Auditório Dois Candangos<br>AT 24/15 | SVVI.001 | | Rvi.05 | Cd.00 | Componente danificado | No Auditório Dois Candangos, os painéis acústicos em placas de madeira aglomerada aparente, estruturados em quadros de madeira de suporte apresentam desgaste pelo uso ao longo do tempo (lascamentos, descascamentos, pancadas e marcas de atrito), deformações e manchas influenciadas pela presença de umidade advinda da fachada. | 3 | |

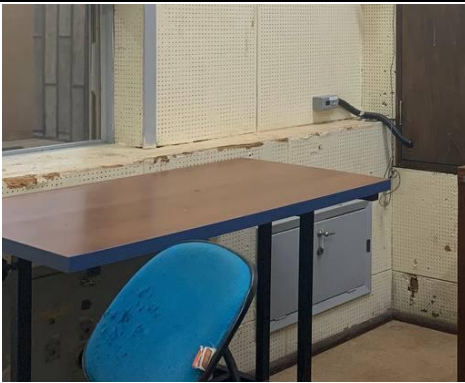
| Ambiente | Código da imagem | Imagem | Código do elemento e do componente afetado | Código da irregularidade e da tipologia da irregularidade | Descrição da tipologia da irregularidade -anomalia ou falha (subgrupo) | Análise - condições de exposição, agentes, causas e mecanismos de degradação | Escala de Prioridade | Análise de risco da irregularidade encontrada |
|---|---|---|---|---|---|---|---|---|
| AT -23/12 | SVVI.002 | | Rvi.07 | De.02 | Desgaste por atrito | Revestimento acústico com desgaste por atrito com equipamentos e mobiliário. | 3 | |

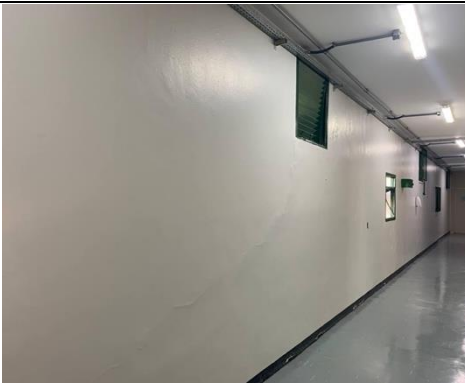
| CIRC INT DIREITA | SVVI.003 | | Pvi.01 | Fs.02 | Fissura geométrica inclinada | Parede de alvenaria do corredor interno, pela sua grande extensão, apresenta uma fissura geométrica que se inicia na região de verga na janela superior e desce até o piso. | 3 | |

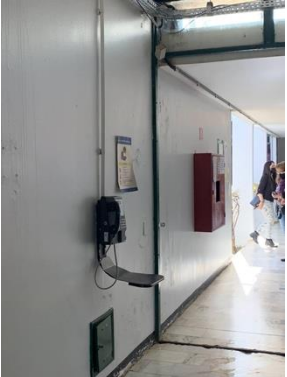
| CIRC BT 30/1 | SVVI.004 | | Pti.01 | Cd.07 | Descascamento de pintura | Pintura com descascamento devido ao contato com umidade proveniente de infiltração de água pela esquadria superior (zenital) que fecha a abertura entre a laje de cobertura da ala e a laje de cobertura da passarela | 3 | |

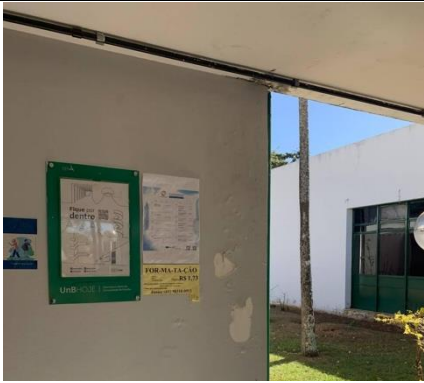
| CIRC BT 30/1 | SVVI.005 | | Pti.01 | Cd.07 | Descascamento de pintura | Descascamento de pintura provocado pela umidade que avança pela laje na passarela aberta. | 3 | |

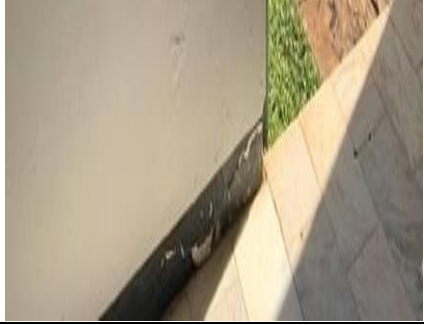
| CIRC BT 30/1 | SVVI.006 | | Pti.01 | Cd.07 | Descascamento de pintura | Descascamento de pintura provocado pela umidade do piso que sobre para a base da parede. | 3 | |

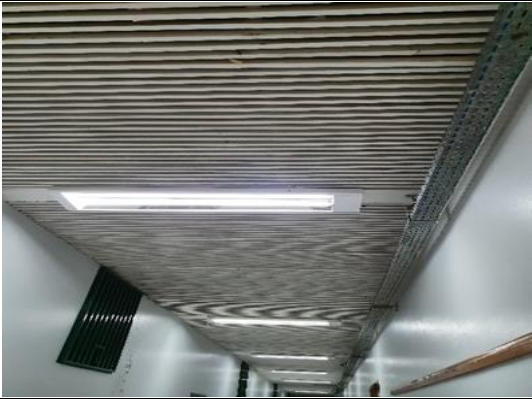
| Ambiente | Código da imagem | Imagem | Código do elemento e do componente afetado | Código da irregularidade e da tipologia da irregularidade | Descrição da tipologia da irregularidade - anomalia ou falha (subgrupo) | Análise - condições de exposição, agentes, causas e mecanismos de degradação | Escala de Prioridade | Análise de risco da irregularidade encontrada |
|---|---|---|---|---|---|---|---|---|
| Circulação das salas de aula | TETO.001 | | Rvi.02 | Df.01 | Deformação de componente | O forro em ripado de madeira apresenta alguns componentes danificados com empenamento das ripas. | 3 | |

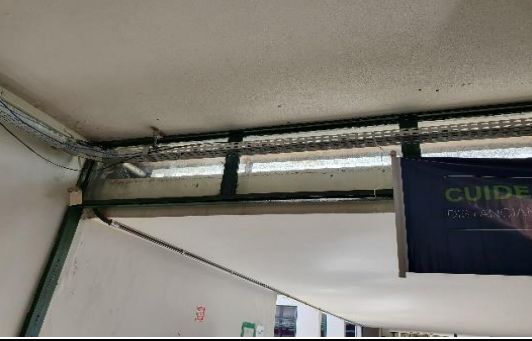
| Ambiente | Código da imagem | Imagem | Código do elemento e do componente afetado | Código da irregularidade e da tipologia da irregularidade | Descrição da tipologia da irregularidade - anomalia ou falha (subgrupo) | Análise - condições de exposição, agentes, causas e mecanismos de degradação | Escala de Prioridade | Análise de risco da irregularidade encontrada |
|---|---|---|---|---|---|---|---|---|
| Circulação 999 5411 BT 30/1 | TETO.002 | | Rvi.01 | Mn.02 | Mancha de umidade | O teto apresenta manchas e empolamento na pintura devido às infiltrações. As aberturas zenitais mostram a dificuldade de acesso pelo lado externo, para manutenção das infiltrações e repintura. O pequeno desnível entre lajes é um ponto crítico para as ações de manutenção. | 3 | |

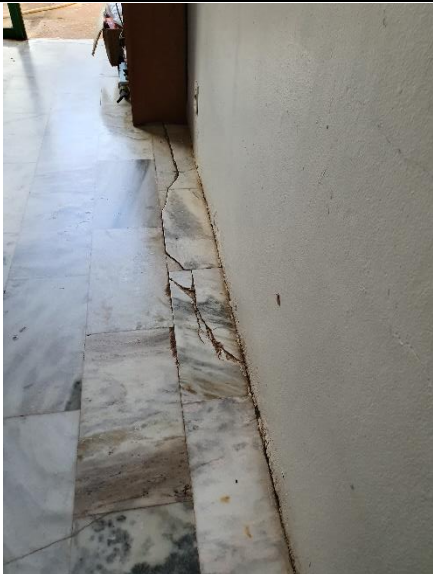
| Hall<br>AT 38/1 | PISO.003 | | Rvp.01 | Cd.03 | Placa de piso trincada ou fraturada | As placas de mármore fraturadas mostram que nessa região está ocorrendo uma movimentação do piso na interface com a viga baldrame. Essa região do piso é sobre aterro e está localizada na parede externa da edificação. Essa parede externa apresenta algumas fissuras inclinadas de acomodação da fundação, além das fissuras de movimentação térmica e estrutural que podem estar afetando o revestimento de piso, inclusive abrindo uma fissura na interface da parede com o piso. | 2 | |

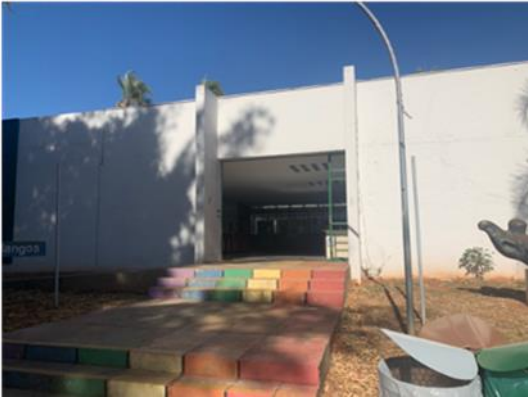
| LATERAL LESTE | ELEX.002 | | Ccm.02 | De.03 | Envelhecimento natural do material (deterioração) | Pintura no revestimento da calçada com desgaste e desbotamento provocado pela exposição natural às intempéries | 3 | |

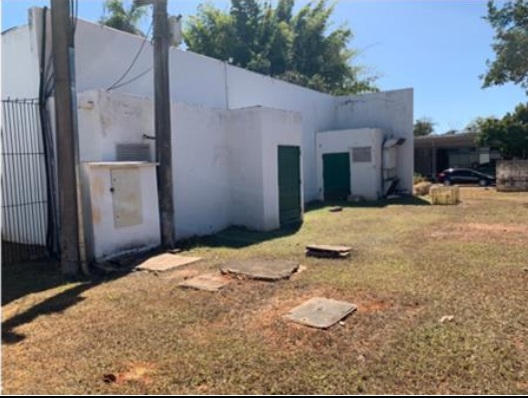
| LATERAL SUL | ELEX.003 | | Dre.03 | Cd.00 | Componente danificado | Tampas das caixas de passagens soltas, trincadas e quebradas nas bordas podem causar risco aos transeuntes que circulam por essa área verde. As tampas não fixadas e sem calafetagem exalam cheiros de esgoto, por isso devem sofrer manutenção preventiva. | 3 | |

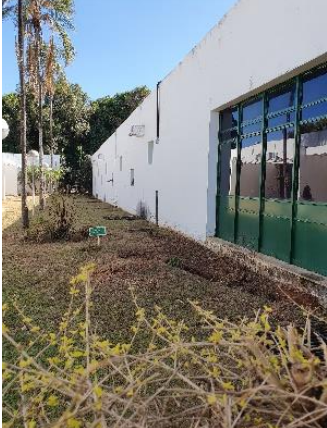
| LATERAL SUL | ELEX.004 | | Dre.02 | Cb.00 | Colonização biológica | Colonização biológica na base das paredes pelo contato frequente da umidade do jardim e ausência das calçadas de contorno que protegem a edificação. Presença de erosão por carreamento indevido do solo. | 3 | |

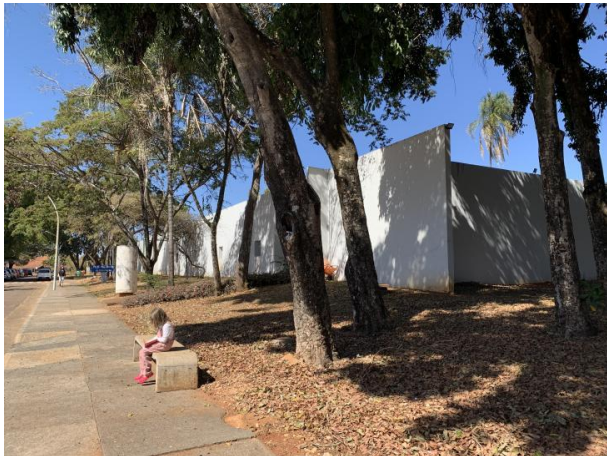
Fig 1 – Elementos externos na fachada leste em bom estado de conservação.

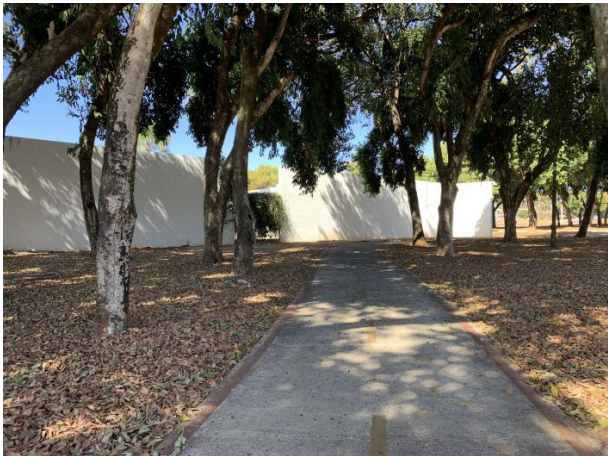
Fig 2 – Ciclovia na fachada norte e elementos externos em bom estado de conservação.

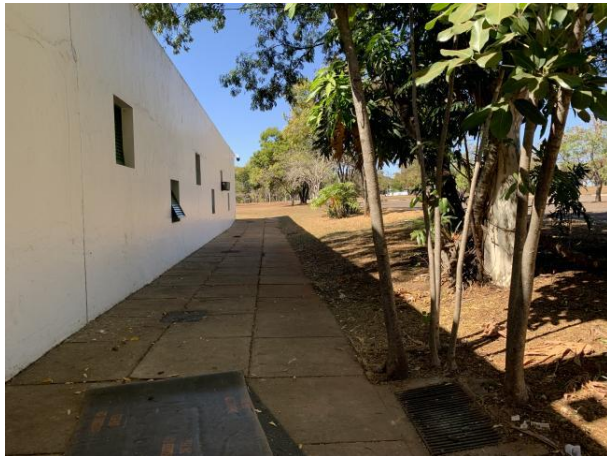
Fig 3 – Calçamento da fachada oeste com juntas e placas em bom estado de conservação.

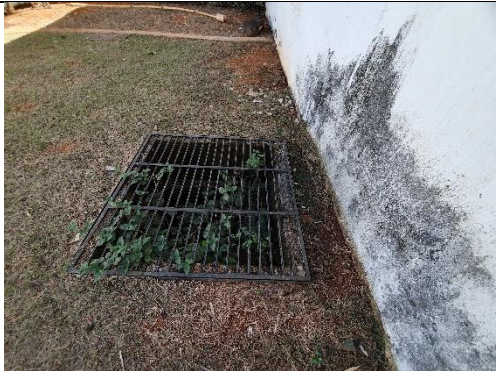
| Área Gramada (Pátio) | AP.002 | | | Ci.03 | Cb.02 | Vegetação invasiva | A falta de manutenção preventiva e possível entupimento ou perda de desempenho do sistema de impermeabilização, podem ter levado ao acúmulo de umidade na caixa de inspeção, evidenciado pela presença de bolor. A erosão do solo indica empoçamento de água. | 2 | |

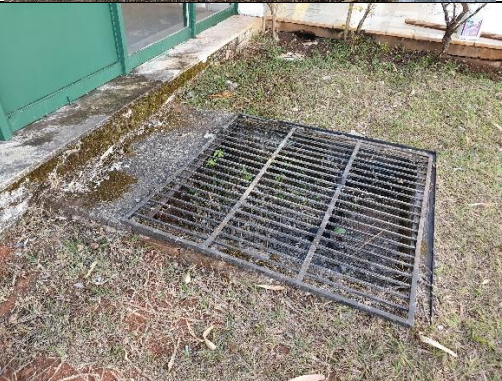
| Área Gramada (Pátio) | AP.003 | | | Ci.02 | En.00 | Entupimento ou Obstrução da Rede | O acúmulo de folhas e matéria orgânica leva a obstrução da rede, podendo gerar a retenção de água e a proliferação de mosquitos. | 2 | |

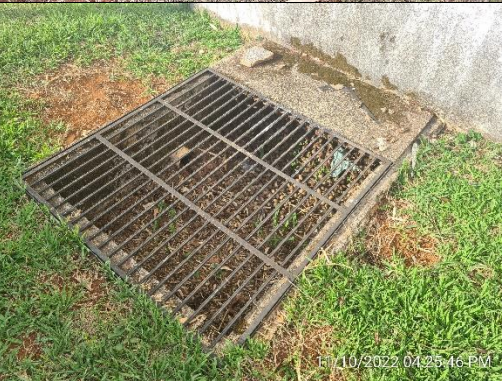
| Área Gramada (Pátio) | AP.004 | | | Ci.03 | Cb.02 | Vegetação invasiva | O acúmulo de folhas e matéria orgânica leva a obstrução da rede, podendo gerar a retenção de água e a proliferação de mosquitos. | 2 | |

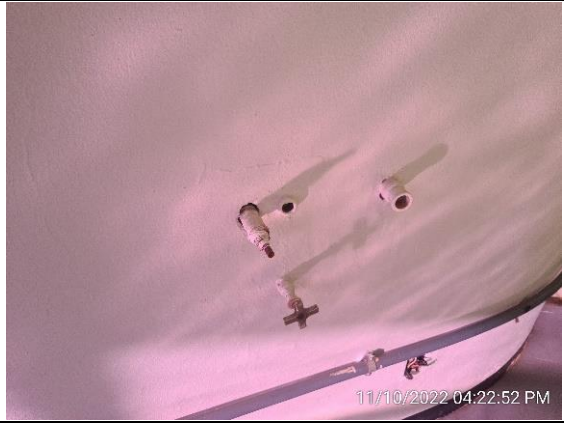
| Ambiente | Código da imagem | Imagem | Código do elemento e do componente afetado | Código da irregularidade e da tipologia da irregularidade | Descrição da tipologia da irregularidade -anomalia ou falha (subgrupo) | Análise - condições de exposição, agentes, causas e mecanismos de degradação | Escala de Prioridade | Análise de risco da irregularidade encontrada |
|---|---|---|---|---|---|---|---|---|
| CIRCULAÇÃO<br>999<br>5411 BT 30/1 | AG.001 | | Uso.04 | Au.00 | Ausência de componente | A tubulação está desativada e identifica-se a ausência de acabamentos (tampas), o que pode promover a contaminação ou entupimento da rede. | 2 | |

A variação de pressão da rede leva a diversos danos aos ramais de uso (torneiras, bebedouros, descargas, entre outros). A UnB deve avaliar a criação de reservatórios nas unidades, a qual deverá ser acompanhada de suas respectivas manutenções preventivas, como limpeza, controle da qualidade da água e demais impactos sobre a rede existente das edificações.

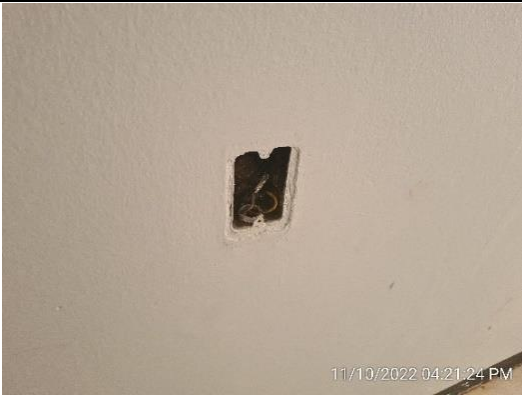
| Ambiente | Código da imagem | Imagem | Código do elemento e do componente afetado | Código da irregularidade e da tipologia da irregularidade | Descrição da tipologia da irregularidade - anomalia ou falha (subgrupo) | Análise - condições de exposição, agentes, causas e mecanismos de degradação | Escala de Prioridade | Análise de risco da irregularidade encontrada |
|---|---|---|---|---|---|---|---|---|
| CIRCULAÇÃO 999<br>5411 BT 30/1 | ELE.001 | | Uso.03 | Au.00 | Ausência de componente | A ausência de espelho em várias tomadas na circulação interna pode permitir o entupimento dessas caixinhas de passagem. Durante o processo de lavagem, indevidamente, pode ocorrer contato ou podem receber água com produtos de limpeza. | 2 | |

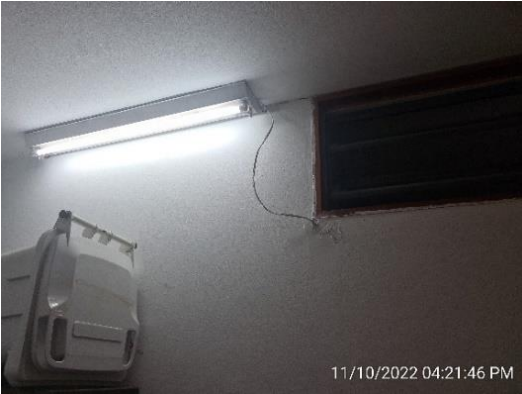
| Ambiente | Código da imagem | Imagem | Código do elemento e do componente afetado | Código da irregularidade e da tipologia da irregularidade | Descrição da tipologia da irregularidade - anomalia ou falha (subgrupo) | Análise - condições de exposição, agentes, causas e mecanismos de degradação | Escala de Prioridade | Análise de risco da irregularidade encontrada |
|---|---|---|---|---|---|---|---|---|
| CIRCULAÇÃO 999<br>5411 BT 30/1 | ELE.002 | | Dis.01 | Au.00 | Ausência de componente | Ausência de conduíte e caixa de passagem na parede podem apresentar risco de curto-circuito. | 2 | |

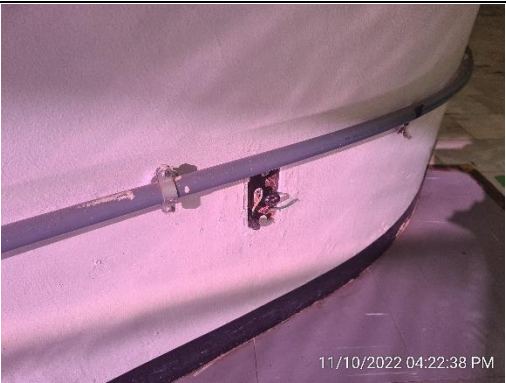
| CIRCULAÇÃO 999<br>5411 BT 30/1 | ELE.004 | | Uso.03 | Au.00 | Ausência de componente | A ausência de espelho em várias tomadas na circulação interna pode permitir o contato indevido dos alunos e funcionários à fiação. Durante o processo de lavagem, indevidamente, pode ocorrer contato ou podem receber água com produtos de limpeza. | 2 | |

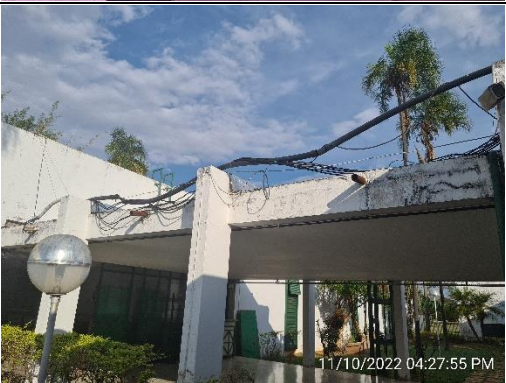
| CIRCULAÇÃO 999<br>5411 BT 30/1 | ELE.005 | | Dis.01 | Nc.00 | Situação que não atende às normas da ABNT | Passagem de fiação, sem os devidos cuidados de segurança e isolamento, e conduítes com a possibilidade de passagem de água e agentes biológicos. | 2 | |

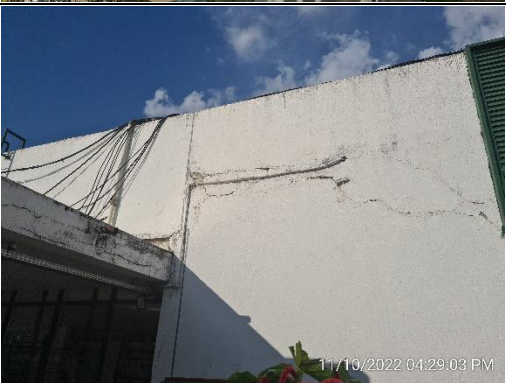
| CIRCULAÇÃO 999<br>5411 BT 30/1 | ELE.006 | | Dis.01 | Nc.00 | Situação que não atende às normas da ABNT | Passagem de fiação, sem os devidos cuidados de segurança e isolamento, e conduítes com a possibilidade de passagem de água e agentes biológicos. | 2 | |

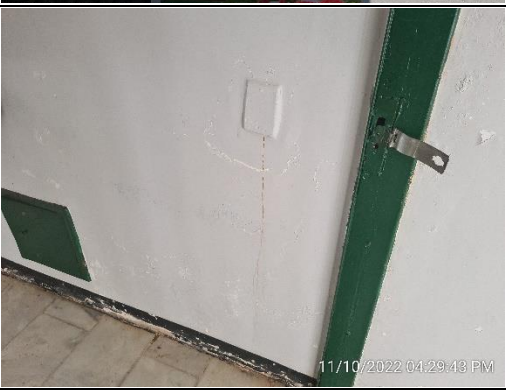
| CIRCULAÇÃO 999<br>5411 BT 30/1 | ELE.007 | | Uso.01 | Mn.01 | Mancha por presença de umidade | A mancha indica infiltração ou umidade próximo ao componente, pode gerar curto-circuito e induzir a choques. | 2 | |

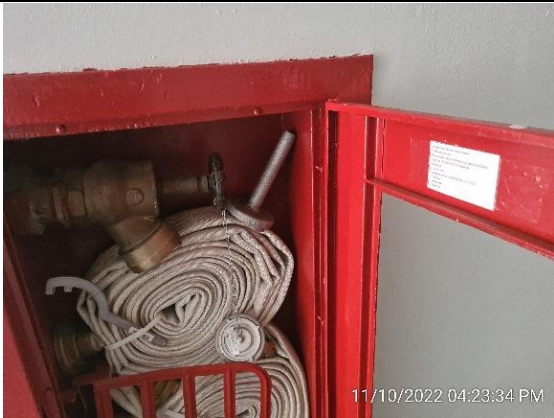
| Ambiente | Código da imagem | Imagem | Código do elemento e do componente afetado | Código da irregularidade e da tipologia da irregularidade | Descrição da tipologia da irregularidade -anomalia ou falha (subgrupo) | Análise - condições de exposição, agentes, causas e mecanismos de degradação | Escala de Prioridade | Análise de risco da irregularidade encontrada |
|---|---|---|---|---|---|---|---|---|
| CIRCULAÇÃO 999<br>5411 BT 30/1 | INC.001 | | Hid.05 | Nc.00 | Situação que não atende às normas da ABNT | A etiqueta de controle mostra atraso na manutenção e está sem a descrição dos procedimentos realizados na inspeção anterior. | 2 | |

O abastecimento da rede de combate a incêndio deve possuir reserva própria. A variação ou excesso de pressão da rede deve ser evitada, pois tende a danificar equipamentos e provocar vazamentos.

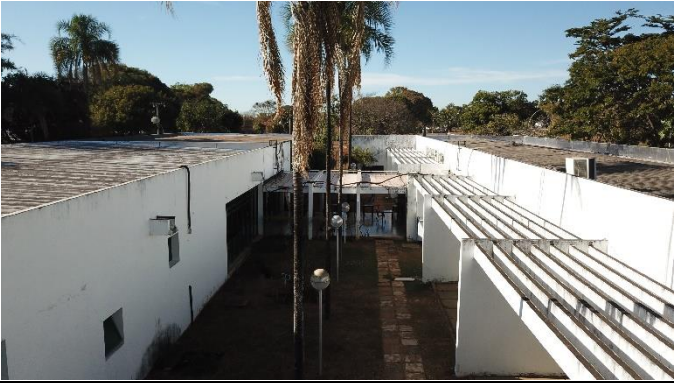
| Ambiente | Código da imagem | Imagem | Código do elemento e do componente afetado | Código da irregularidade e da tipologia da irregularidade | Descrição da tipologia da irregularidade - anomalia ou falha (subgrupo) | Análise - condições de exposição, agentes, causas e mecanismos de degradação | Escala de Prioridade | Análise de risco da irregularidade encontrada |
|---|---|---|---|---|---|---|---|---|
| COBERTURA | SPDA.001 | | Cpt.00 | Au.00 | Ausência de componente | Ausência do sistema de Captação de descargas atmosféricas. | 2 | |
